Commune : SAINT-NIZIER-SUR-ARROUX

**Lieu-dit La Planche, parc à bestiaux****1** Repère(s) sur le site**GÉNÉRAL**

Code : LCI1801ARR\_S\_04

Code : LCI1801ARR\_R\_04\_1

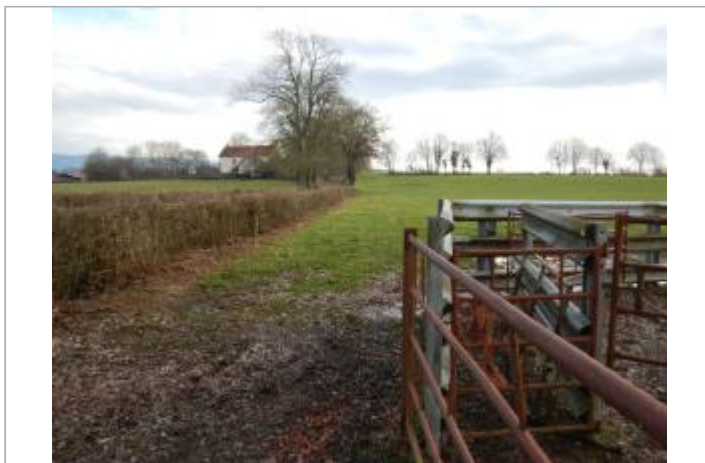
Site pendant la crue de janvier 2018

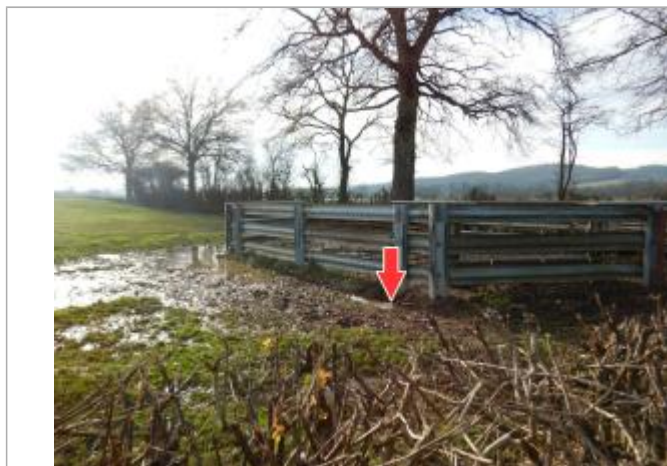
Repère

Altitude calculée de l'eau : **268.8 m**Nature du repère : **Limite au sol****Commentaires** : Photo prise le 8 janvier lors de la reconnaissance terrain (pic de crue le 5 janvier) : repère non représentatif du pic de crue, mais plutôt d'un débit de l'ordre de 150-180m<sup>3</sup>/s.**GÉNÉRAL**

**MARQUE****Maximum de l'inondation** : Non renseigné**Visibilité** : Non**État du repère** : Disparu**Pérennité** : Aucune**Repère calculé** : Non renseigné**PHEC** : Non renseigné**SOURCE DE REPÉRAGE : RECENSEMENT DES REPÈRES DE LA CRUE DE JANVIER 2018 SUR LE BASSIN DE L'ARROUX. - 28/02/2018****Type de repérage** : Non renseigné**Organisme(s)** : SPC Loire - Cher - Indre**NIVELLEMENT À PARTIR DU RGE ALTI - 09/08/2024****Méthode** : Estimation à partir d'un MNT**Organisme** : SPC Loire-Allier-Cher-Indre**Commentaires sur le nivellement** : Valeurs du MNT au niveau du point. Altitude non représentative de la crue de janvier 2018.**Référence nivelée** : Autre type de référence**Description référence du repère** : Sol au niveau des coordonnées du point**Système altimétrique** : NGF IGN 1969 (système normal)**Altitude de la référence (en m)** : 268.800 m**Différence entre le niveau d'eau et la référence (en m)** : 0.000 m**Altitude calculée de l'eau (en m)** : 268.8
