Commune : **CHARBONNAT** | Rivière : **L' Arroux**

**Le Bourg, maison à l'aval du pont de la D47**

**Unité de gestion :** Loire-Allier-Cher-Indre  
**Code :** LCI1801ARR\_S\_06b **Date de mise à jour :** 25/07/2018  
**Auteur :** SPC LCI

**Code :** LCI1801ARR\_R\_06b\_1 **Date de mise à jour :** 19/11/2018  
**Auteur :** SPC LCI

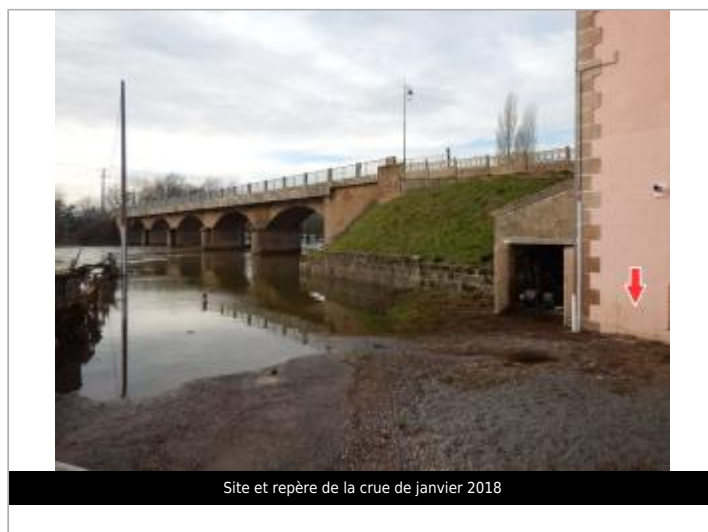
**Commentaires :** Mur situé à l'angle gauche de la maison, située juste à l'aval du pont de la D47.

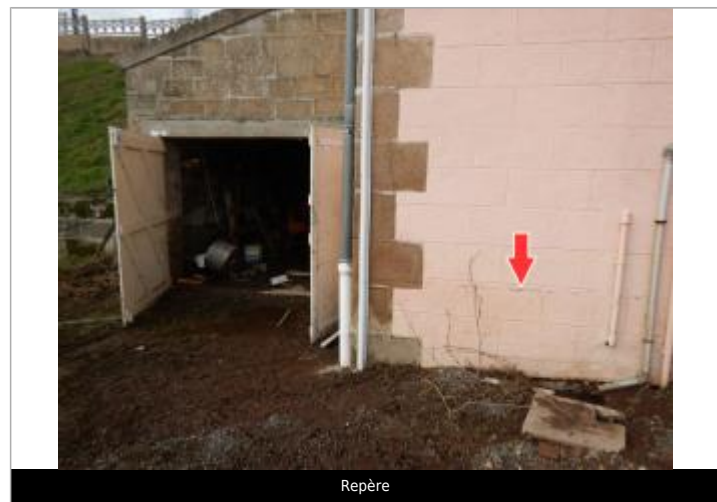
**Commentaires :** Laisse de crue à + 0,70 m au-dessus du terrain naturel.

**Maximum de l'inondation :** Oui  
**Visibilité :** Oui **État du repère :** Disparu  
**Pérennité :** Aucune **Repère calculé :** Non renseigné  
**PHEC :** Non renseigné
