Commune : CHARBONNAT

Rivière : L' Arroux

**D114, chemin à 800 m en amont de l'étang de Chevannes****1** Repère(s) sur le site**GÉNÉRAL****Unité de gestion :** Loire-Allier-Cher-Indre**Code :** LCI1801ARR\_S\_07**Date de mise à jour :** 25/07/2018**Auteur :** SPC LCI

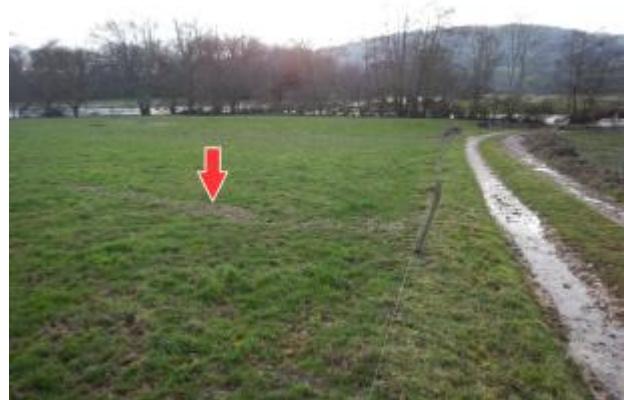
Vue du site et du repère de la crue de janvier 2018 depuis la D114

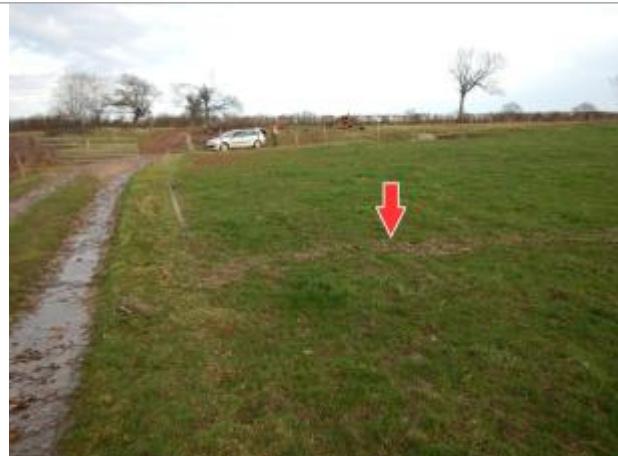
Repère

**5 Janvier 2018****Nature de l'inondation :** Débordement de cours d'eau**Altitude calculée de l'eau :** **261.343 m****Nature du repère :** Limite au sol**Commentaires :** Laisse de crue sur le champ au sud du chemin d'exploitation agricole débouchant sur la D114.**GÉNÉRAL****Code :** LCI1801ARR\_R\_07\_1**Date de mise à jour :****Auteur :** SPC LCI
