Commune : GUEUGNON

Rivière : L' Arroux

Quai de la Piscine, en aval du pont D25

Code : LCI1801ARR_S_16

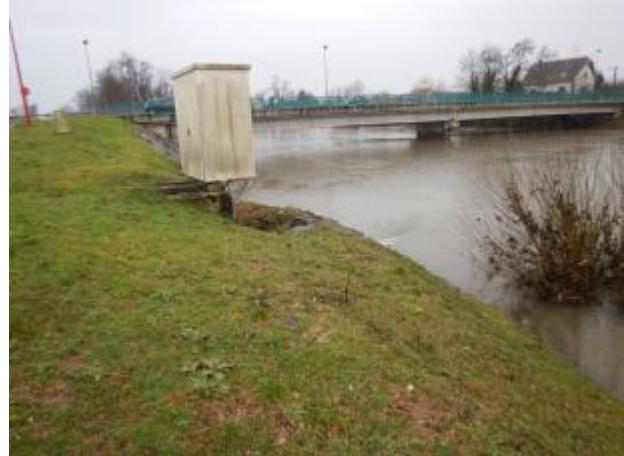
Site en janvier 2018

Commentaires : Support en béton du coffret.

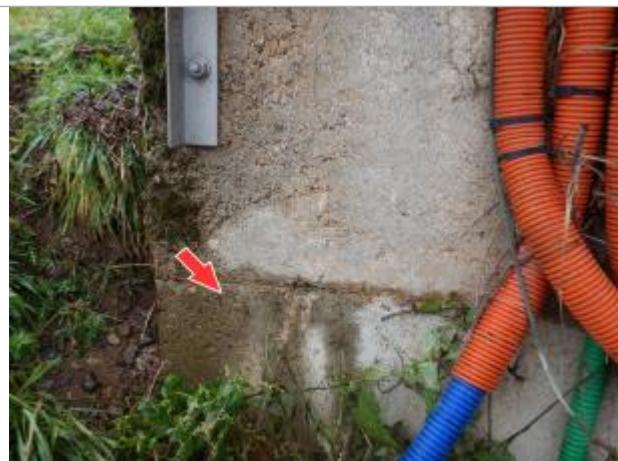
Repère

Altitude calculée de l'eau : **240.06 m**

Nature du repère : Laisse d'inondation

Pérennité : Aucune

État du repère : Disparu
