Commune : **DIGOIN** | Rivière : **L' Arroux**

**Rue de la Bourbince**

Unité de gestion : Loire-Allier-Cher-Indre  
 Code : LCI1801ARR\_S\_17      Date de mise à jour : 25/07/2018  
 Auteur : SPC LCI

Code : LCI1801ARR\_R\_17\_1      Date de mise à jour : 19/11/2018  
 Auteur : SPC LCI

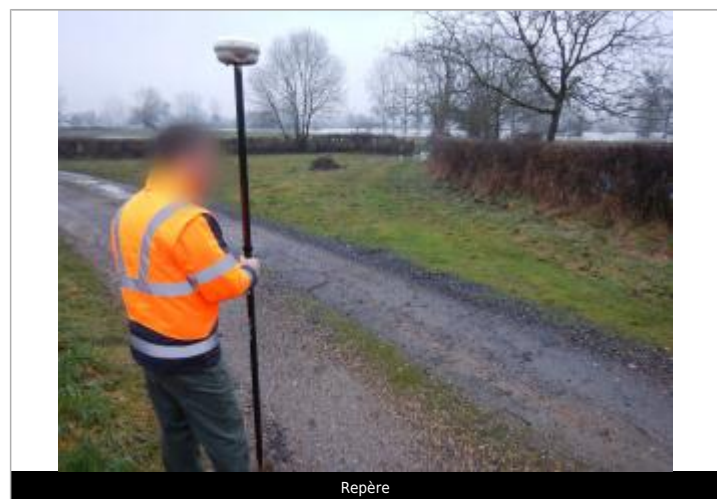
Maximum de l'inondation : Oui  
 Visibilité : Oui      État du repère : Disparu  
 Pérennité : Aucune      Repère calculé : Non renseigné  
 PHEC : Non renseigné

Méthode : GPS  
 Organisme : SPC Loire - Cher - Indre  
 Référence nivelée : Marque d'inondation  
 Système altimétrique : NGF IGN 1969 (système normal)  
 Altitude de la référence (en m) : 228.756 m  
 Altitude calculée de l'eau (en m) : 228.756
