Commune: RIGNY-SUR-ARROUX

Rivière : L' Arroux

Zone de loisir, extrémité aval de Chasey

Code: LCI1801ARR S 24 **Date de mise à jour : 25/07/2018**

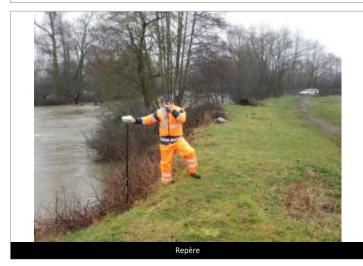
Code: LCI1801ARR_R_24_1

Altitude calculée de l'eau : 236.501 m

Nature du repère : Limite au sol

Visibilité: Oui État du repère : Disparu Pérennité: Aucune Repère calculé : Non renseigné
