Commune : CHARBONNAT

Rivière : L' Arroux

Le Bourg, maison à l'aval du pont de la D47

GÉNÉRAL**Unité de gestion :** Loire-Allier-Cher-Indre**Code :** LCI1801ARR_S_06b**Date de mise à jour :** 25/07/2018**Auteur :** SPC LCI

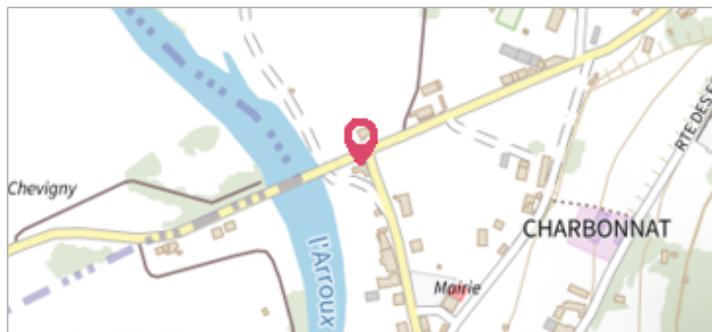
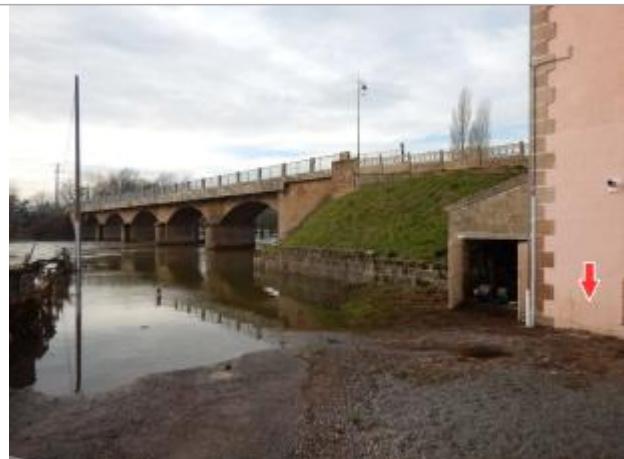
Site et repère de la crue de janvier 2018

Commentaires : Mur situé à l'angle gauche de la maison, située juste à l'aval du pont de la D47.**1**

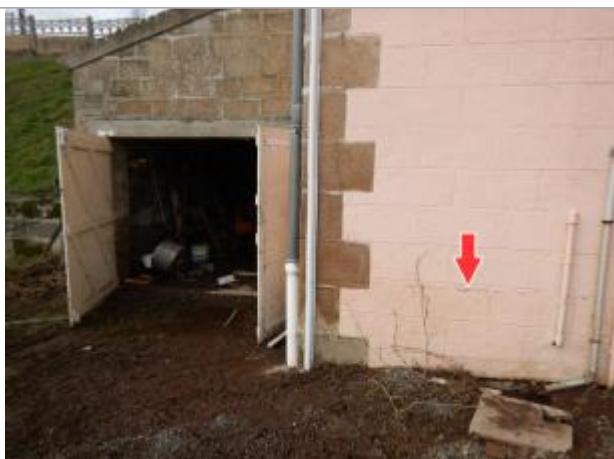
Repère

Nature de l'inondation : **Débordement de cours d'eau****Commentaires :** Laisse de crue à + 0,70 m au-dessus du terrain naturel.**GÉNÉRAL****Code :** LCI1801ARR_R_06b_1**Date de mise à jour :****Auteur :** SPC LCI

Altitude calculée de l'eau : **262.749 m****Nature du repère :** **Laisse d'inondation****MARQUE****Maximum de l'inondation :** Oui**Visibilité :** Oui**État du repère :** Disparu**Pérennité :** Aucune**Repère calculé :** Non renseigné**PHEC :** Non renseigné**SOURCE DE REPÉRAGE : RECENSEMENT DES REPÈRES DE LA CRUE DE JANVIER 2018 SUR LE BASSIN DE L'ARROUX. - 28/02/2018****Type de repérage :** Non renseigné**Organisme :** SPC Loire - Cher - Indre**NIVELLEMENT D'ORIGINE SPC LCI - 27/02/2018****Méthode :** GPS**Organisme :** SPC Loire - Cher - Indre**Référence nivélée :** Autre type de référence**Description référence du repère :** Terrain naturel**Système altimétrique :** NGF IGN 1969 (système normal)**Altitude de la référence (en m) :** 263.449 m**Différence entre le niveau d'eau et la référence (en m) :** -0.700 m**Altitude calculée de l'eau (en m) :** 262.749 m
