Commune : **BRETEUIL**Rivière : **L' Iton**

Portail de l'entrée du bois, 3 rue du Trou à la Souris

GÉNÉRAL

Code : WEB_S_202205295035

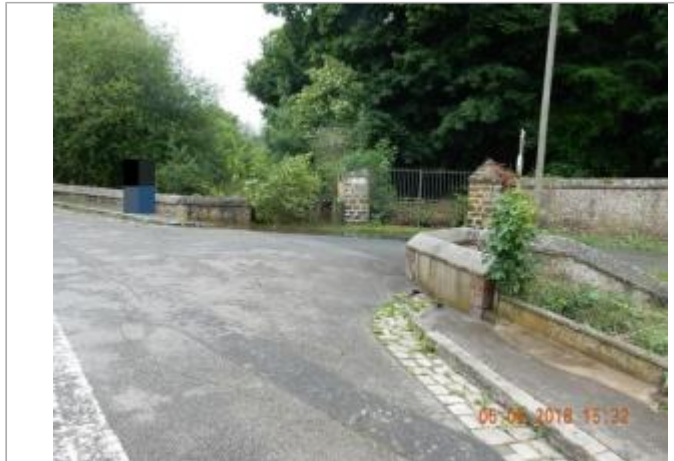
Commentaires : Portail métallique adossé à un mur (en pierres) d'enceinte de propriété.

Entrée du bois, rue du Trou à la Souris (photo SPC SACN)

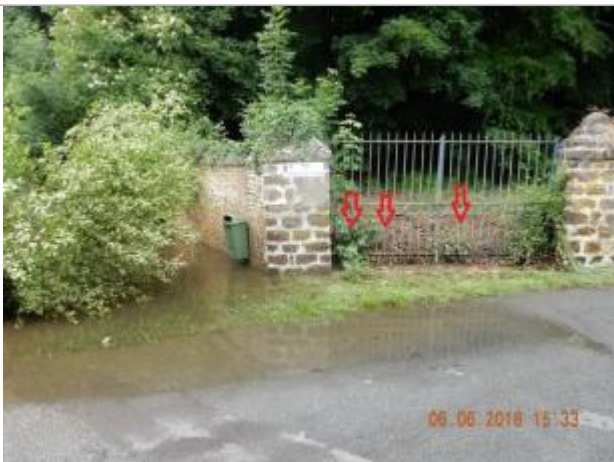
Commentaires : Inondation suite à de forts ruissellements en provenance "Sauve-qui-Peut" et de "Bémécourt". Des brindilles se sont accumulées le long du portail en provenance du bois. Le niveau maximum n'est pas clair mais donne tout de même une idée de la hauteur atteinte par l'eau.

Description référence du repère : Laisses d'inondation à l'intérieur de portail d'entrée.

Dépôt de brindilles à l'intérieur du portail (photo SPC SACN)
