Commune : AISY-SUR-ARMANCON

Rivière : L' Armançon

Passage principal entre Aisy et la D905- culée du pont SNCF

Unité de gestion : Seine moyenne-Yonne-Loing**Code :** DIREN_IDF_S_329**Date de mise à jour :** 07/09/2016**Auteur :** SPC SMYL

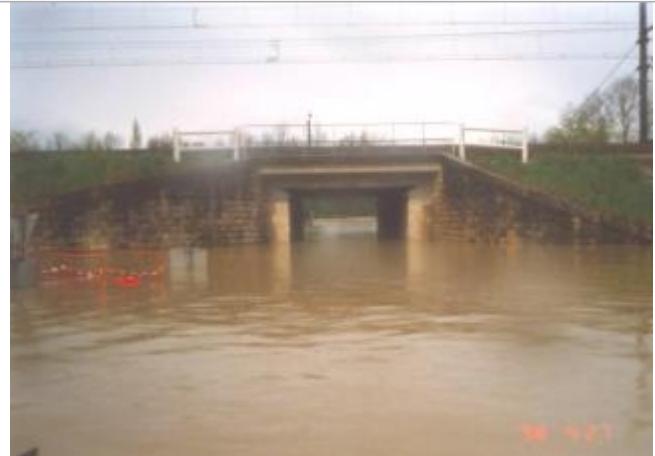
Pont SNCF lors de la crue de 1998 - auteur photo : ?

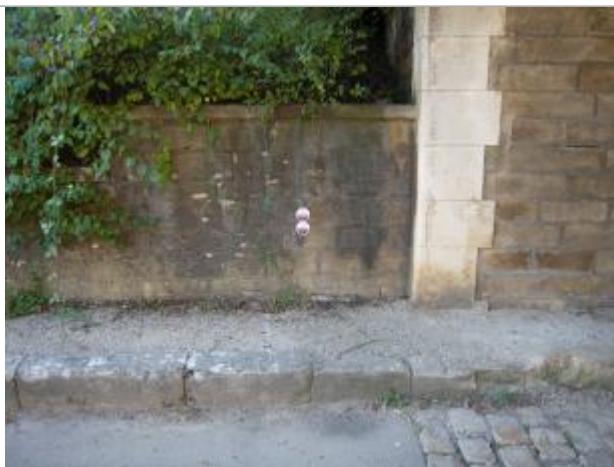
Repères 2013 et 1998 - Photo SMBVA ©

Texte : Bassin Versant de l'Armançon - Avril 1998 - Niveau atteint par les eaux - Armançon**Maximum de l'inondation :** Oui**Visibilité :** Oui
