Commune : **BRETEUIL****Pilier du Portillon d'entrée au n°232 route de Sainte-Suzanne.****Commentaires :** Le pilier est à gauche du portillon (en faisant face au pavillon).**1**

**GÉNÉRAL****Unité de gestion :** Seine aval-Côtiers Normands**Code :** WEB\_S\_201807265553**Date de mise à jour :** 09/08/2024**Auteur :** SPC.SACN

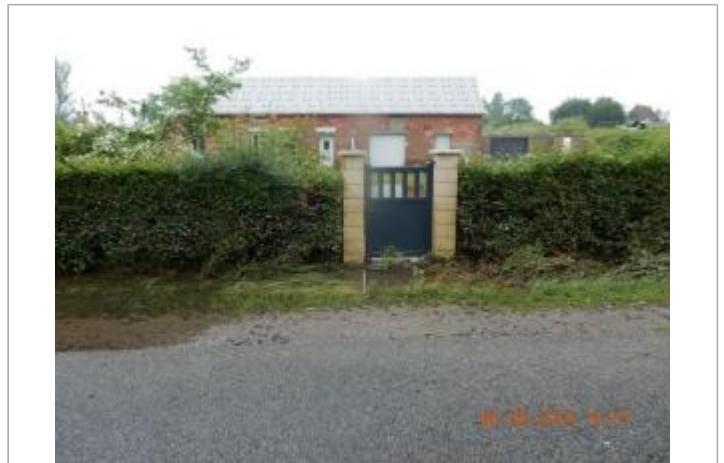
N°232 route de Sainte-Suzanne (photo SPC SACN)

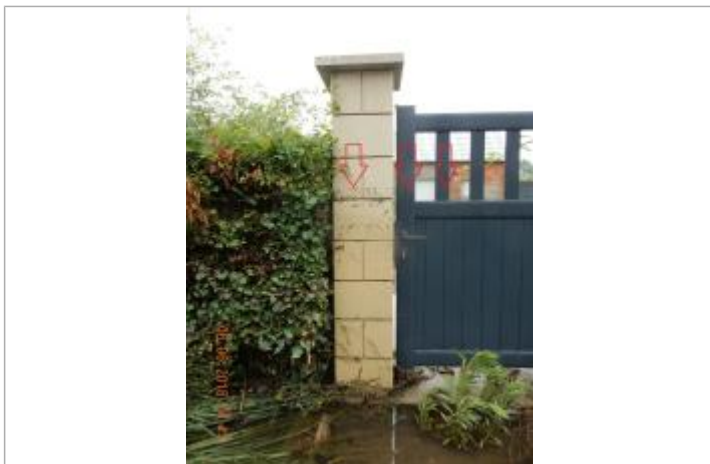
**5 Juin 2018**Nature de l'inondation : **Ruissellement**Altitude calculée de l'eau : **170.19 m**Nature du repère : **Laisse d'inondation****Commentaires :** Inondation suite à de forts ruissellements en provenance "Sauve-qui-Peut" et de "Bémécourt"**GÉNÉRAL****Code :** WEB\_R\_201807254817**Date de mise à jour :****Auteur :** SPC.SACN

Laiasses d'inondation sur le portillon (photo SPC SACN)
