Commune : BRETEUIL

## Fontaine devant le n°184 route de Sainte-Suzanne

**Commentaires :** Fontaine en fonte sur la voie publique devant le n°184 de la route Sainte Suzanne.**1**

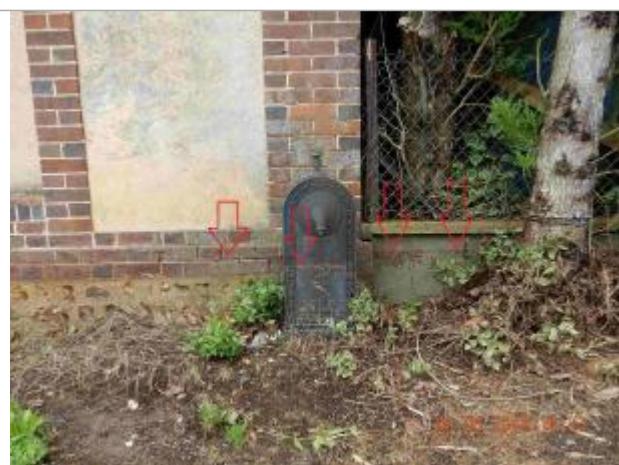
**5 Juin 2018**Nature de l'inondation : **Ruisseaulement**Altitude calculée de l'eau : **170.48 m**Nature du repère : **Laisse d'inondation****Commentaires :** Inondation suite à de forts ruissements en provenance "Sauve-qui-Peut" et de "Bémécourt"**GÉNÉRAL****Code :** WEB\_R\_201807250436**Date de mise à jour :****Auteur :** SPC.SACN

Laisse d'inondation sur la fontaine et les murs (photo SPC SACN)
