Commune : **BRETEUIL**Rivière : **L' Iton****Grillage de clôture, N°572 rue du Moulin****Commentaires** : Grillage de la clôture du jardin qui longe l'Iton.**1** Repère(s) sur le site**GÉNÉRAL****Unité de gestion** : Seine aval-Côtiers Normands**Code** : WEB_S_202205295051 **Date de mise à jour** : 08/08/2024**Auteur** : SPC.SACN

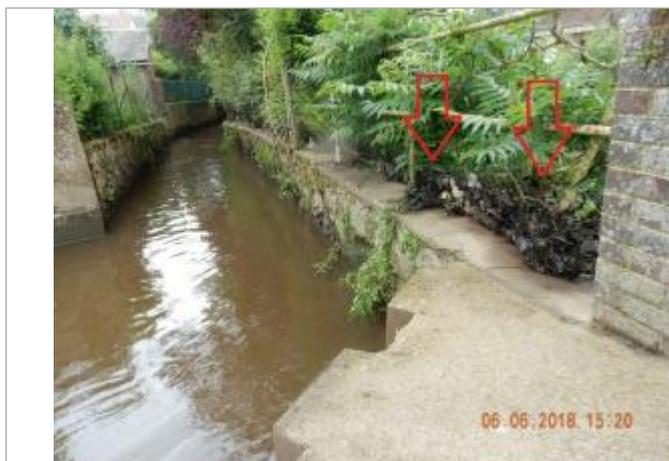
Nature de l'inondation : **Débordement de cours d'eau**Altitude calculée de l'eau : **165.83 m**Nature du repère : **Laisse d'inondation****GÉNÉRAL****Code** : WEB_R_201807265528**Date de mise à jour** :**Auteur** : SPC.SACN

MARQUE**Maximum de l'inondation** : Oui**Visibilité** : Oui**Repère calculé** : Non**Pérennité** : Aucune**PHEC** : Non

Dépôt de feuilles dans le grillage (photo SPC SACN)
