Commune : **BRETEUIL**Rivière : **L' Iton****Chaussée devant le N°570 rue du Moulin****1** Repère(s) sur le site**GÉNÉRAL****Unité de gestion :** Seine aval-Côtiers Normands**Code :** WEB_S_202205295052 **Date de mise à jour :** 08/08/2024**Auteur :** SPC.SACN

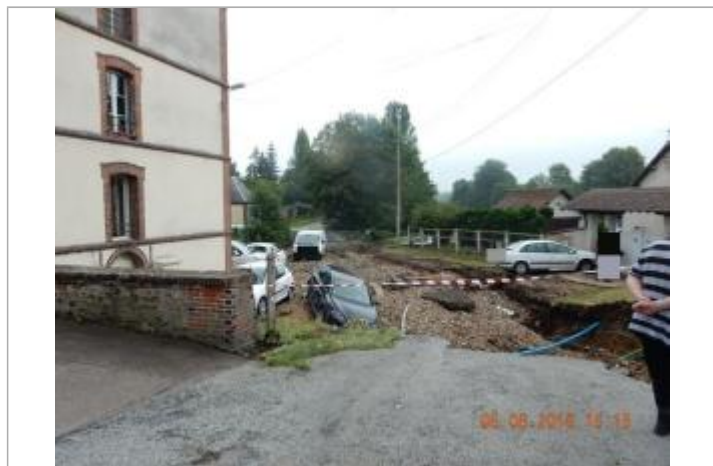
Nature de l'inondation : **Débordement de cours d'eau**Nature du repère : **Photographie****Commentaires :** Le débordement de l'Iton a fortement érodé la chaussée de la rue du Moulin. Le niveau maximum de l'inondation n'a pas pu être déterminé à cet endroit précis.**GÉNÉRAL****Code :** WEB_R_201807260658**Date de mise à jour :** 08/08/2024**Auteur :** SPC.SACN**MARQUE****Maximum de l'inondation :** Non renseigné**Visibilité :** Oui**État du repère :** Disparu**Pérennité :** Aucune**Repère calculé :** Non**PHEC :** Non renseigné

Dégâts générés par le débordement de l'Iton (photo SPC SACN)
