Commune : **BRETEUIL**Rivière : **L' Iton****Chaussée devant le N°570 rue du Moulin****1** Repère(s) sur le site**GÉNÉRAL**

Unité de gestion : Seine aval-Côtiers Normands

Code : WEB\_S\_202205295052 Date de mise à jour : 08/08/2024

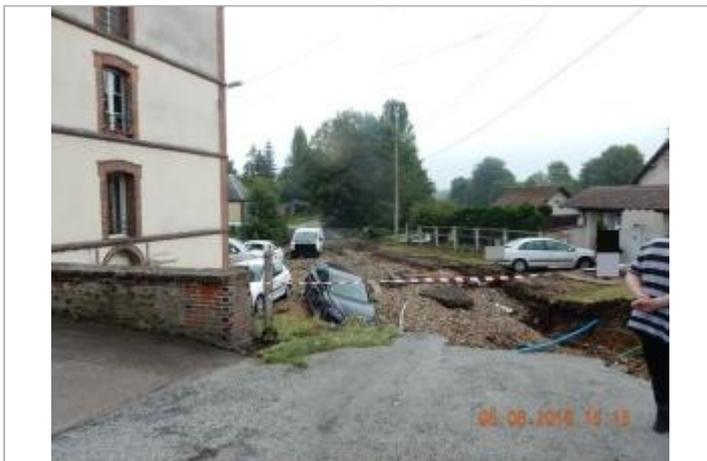
Rue du moulin vers l'aval (photo SPC SACN)

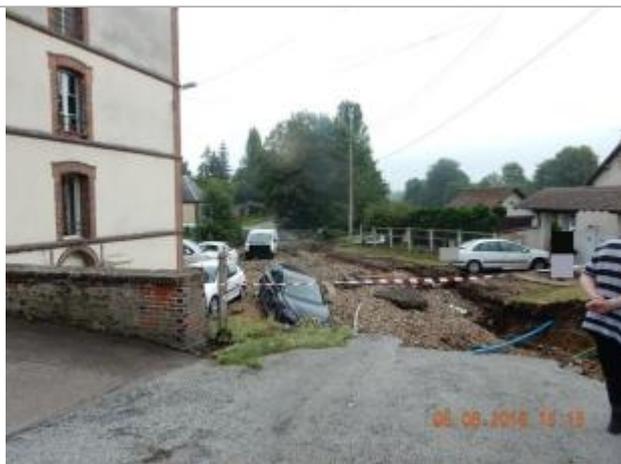
Nature de l'inondation : **Débordement de cours d'eau**Altitude calculée de l'eau : **163.68 m**Nature du repère : **Photographie****Commentaires** : Le débordement de l'Iton a fortement érodé la chaussée de la rue du Moulin. Le niveau maximum de l'inondation n'a pas pu être déterminé à cet endroit précis.**GÉNÉRAL**

Dégâts générés par le débordement de l'Iton (photo SPC SACN)
