Commune : **BRETEUIL**

Rivière : **L' Iton**

Chaussée devant le N°570 rue du Moulin

GÉNÉRAL

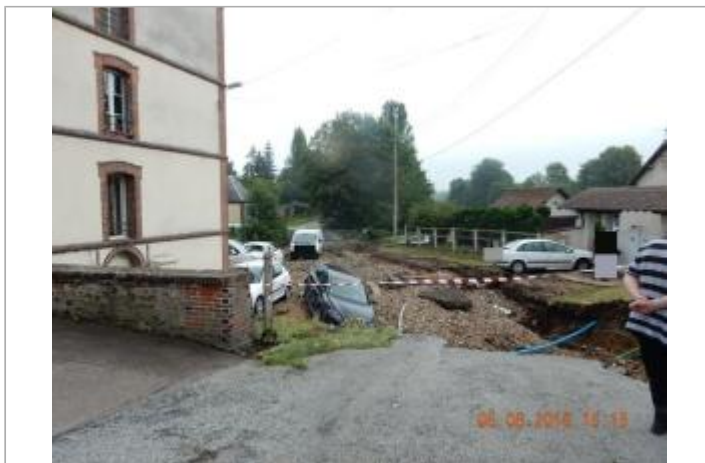
Rue du moulin vers l'aval (photo SPC SACN)

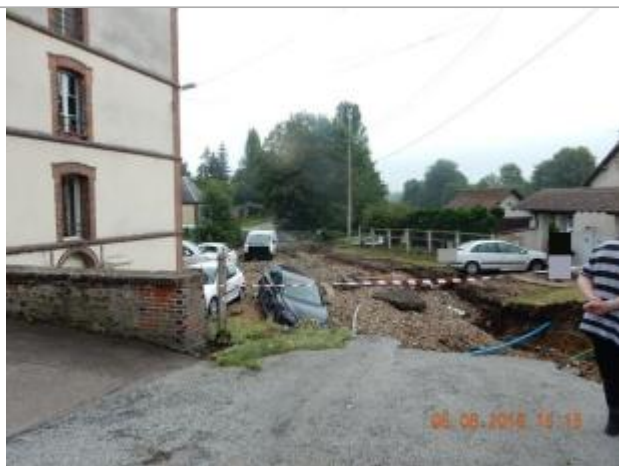
Commentaires : Le débordement de l'Iton a fortement érodé la chaussée de la rue du Moulin. Le niveau maximum de l'inondation n'a pas pu être déterminé à cet endroit précis.

Dégâts générés par le débordement de l'Iton (photo SPC SACN)
