Commune : BRETEUIL

Grillage de clôture au niveau des n°1 et 3 rue du Bas Ruel

Unité de gestion : Seine aval-Côtiers Normands**Code :** WEB_S_201807263306**Date de mise à jour :** 09/08/2024**Auteur :** SPC.SACN

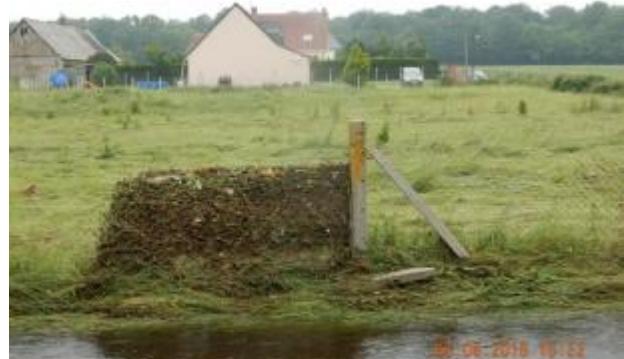
Commentaires : Le site se situe en rive droite du ruisseau le Ruel, lui-même affluent rive gauche du bras forcé de l'Iton. La laisse a été prise au niveau du 11 ème poteau en partant du pont de la rue Sainte Suzanne, situé sur la droite (en faisant face à la clôture). Ce poteau a un renfort latéral sur le côté droit.

Au niveau des n°1 et 3 rue du Bas Ruel (photo SPC SACN)

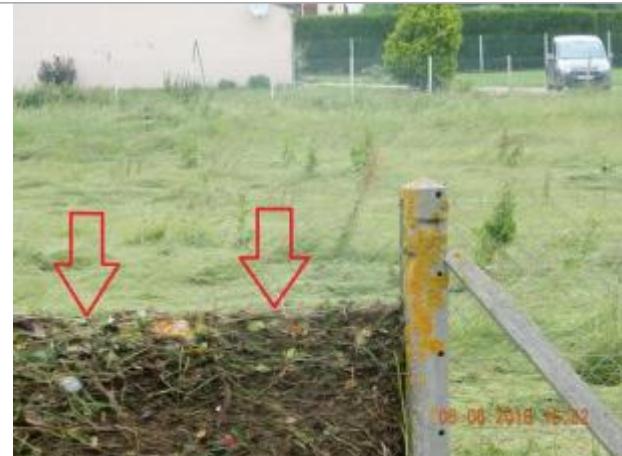
**5 Juin 2018**Nature de l'inondation : **Ruisseaulement**Altitude calculée de l'eau : **174.2 m**Nature du repère : **Laisse d'inondation****Commentaires :** Inondation suite à de forts ruissellements en provenance de l'amont du bassin-versant du Ruel

Dépot de feuilles sur le grillage (photo SPC SACN)

Méthode : GPS**Organisme :** SPC Seine aval - Côtiers normands**Référence nivélée :** Marque d'inondation**Description référence du repère :** Laisse d'inondation sur le grillage
Système altimétrique : NGF IGN 1969 (système normal)**Altitude de la référence (en m) :** 174.200 m**Altitude calculée de l'eau (en m) :** 174.2
