Commune : BRIENON-SUR-ARMANCON

Rivière : L' Armançon

## Pont RD84 en rive droite amont, le long de l'échelle limnimétrique

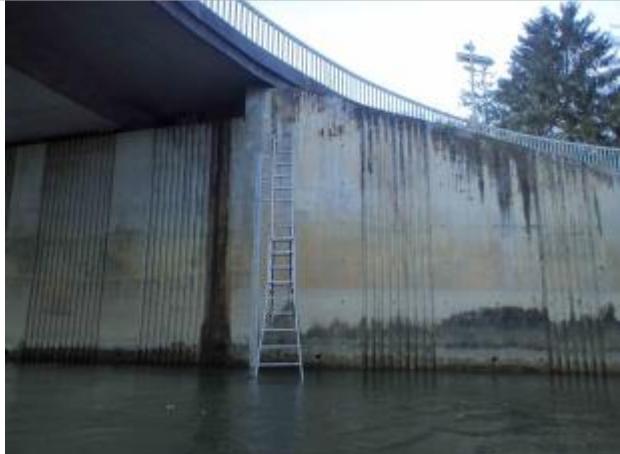
Pont RD vu de l'Armançon - photo SMBVA 2016 (c)
