Commune : **BRETEUIL**

## Haie dans l'Allée à proximité du 1 rue du Beaujoley

**5 Juin 2018**

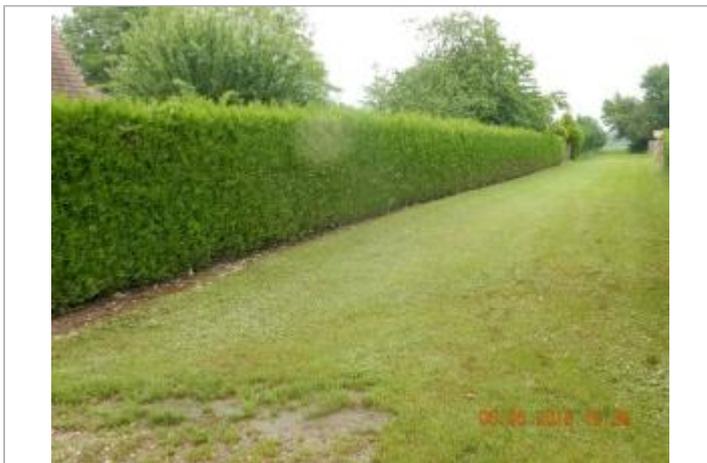
Allée à proximité du 1 rue du Beaujoley (photo SPC SACN)

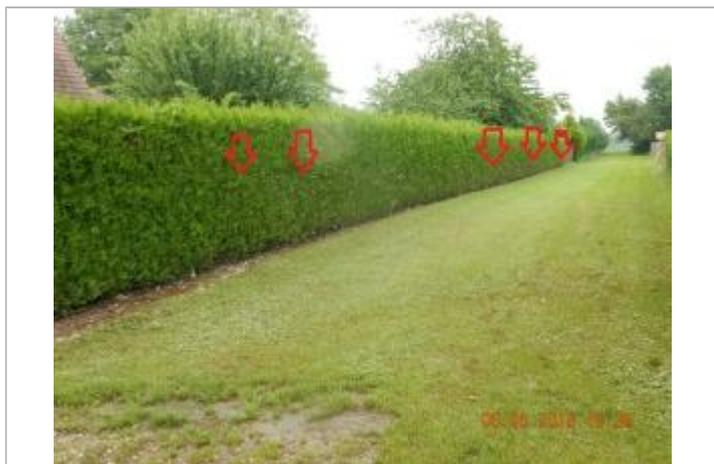
**Commentaires :** Inondation suite à de forts ruissellements en provenance de l'amont du bassin-versant du Ruel. Une trace située à plus de 1 m de hauteur a été photographiée sur le mur de la maison (photo non mise en ligne).

Laises d'inondation le long de la haie (photo SPC SACN)
