Commune : **BUFFON** | Rivière : **L' Armançon**

Lavoir de Buffon

5 janvier 2018

Avril 1998

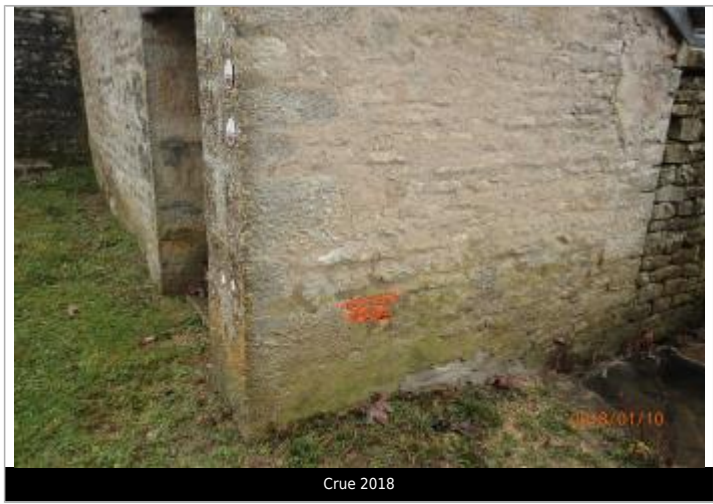
Commentaires : Crue de janvier 2018

Texte : 05/01
Maximum de l'inondation : Non
Visibilité : Oui

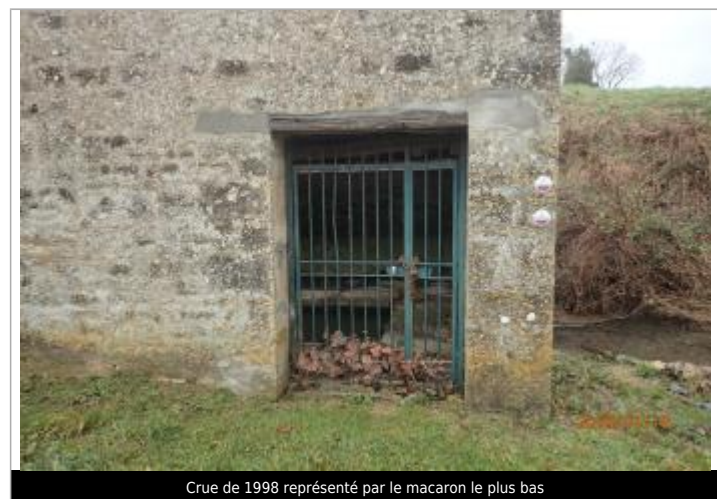
Commentaires : marque de peinture orange à l'intérieur du lavoir, reportée sur la façade pour plus de visibilité.
 Un macaron a été posé a droite de la porte.

Texte : Bassin Versant de l'Armançon - Avril 1998 - Niveau atteint par les eaux - Armançon
Maximum de l'inondation : Oui
Visibilité : Oui **État du repère :** Bon
Pérennité : Longue

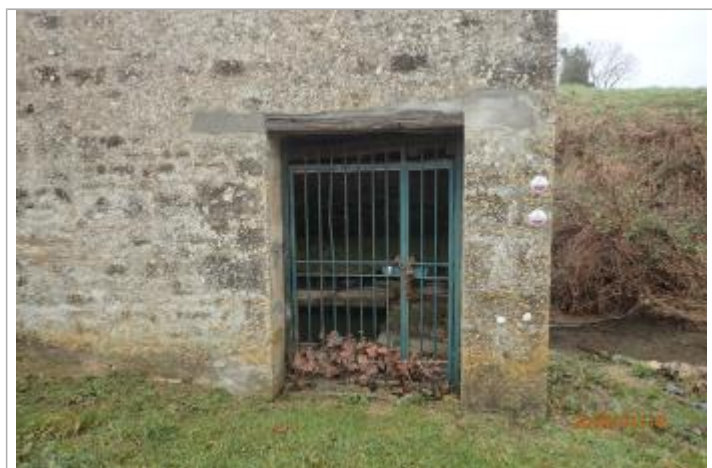
Commentaires : trait fin marron sur la pierre à l'intérieur du lavoir, reporté pour plus de visibilité.

Un macaron a été posé à droite de l'entrée du lavoir.

Texte : Bassin Versant de l'Armançon - Janvier 1910 - Niveau atteint par les eaux - Armançon

Crue de 1910 matérialisée par le macaron le plus haut
