Commune : **BUFFON** | Rivière : **L' Armançon**

Lavoir de Buffon

5 Janvier 2018

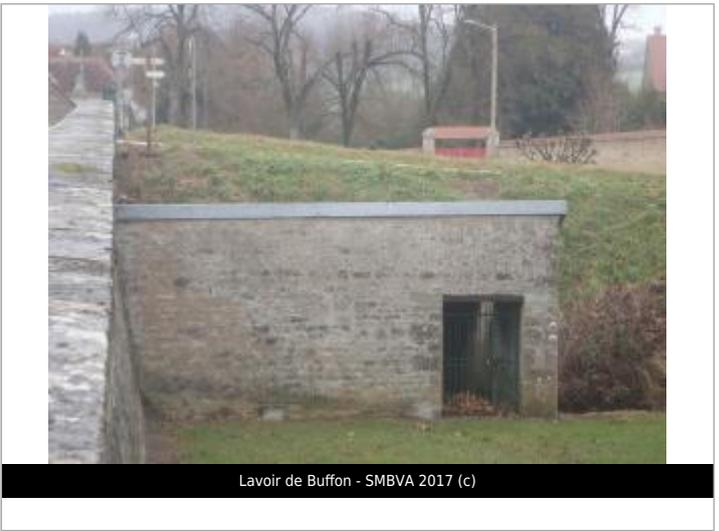
Nature de l'inondation : **Débordement de cours d'eau** Nature du repère : **Marque peinture ou encre**

Commentaires : Crue de janvier 2018

Texte : 05/01
Maximum de l'inondation : Non
Visibilité : Oui

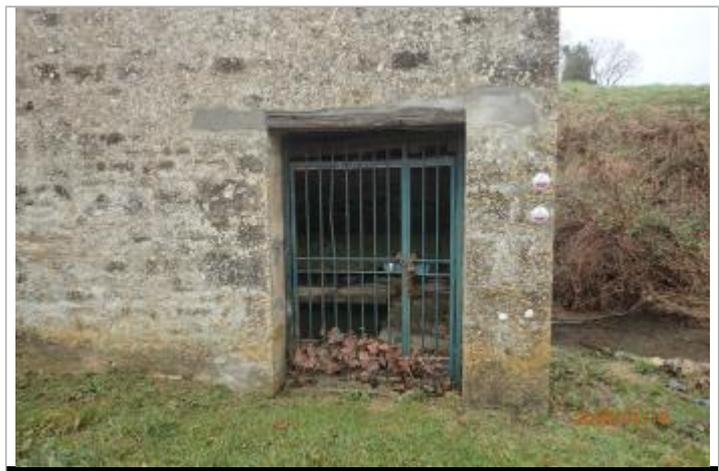
Commentaires : marque de peinture orange à l'intérieur du lavoir, reportée sur la façade pour plus de visibilité.
 Un macaron a été posé a droite de la porte.

Texte : Bassin Versant de l'Armançon - Avril 1998 - Niveau atteint par les eaux - Armançon
Maximum de l'inondation : Oui
Visibilité : Oui **État du repère :** Bon
Pérennité : Longue

Crue de 1998 représenté par le macaron le plus bas

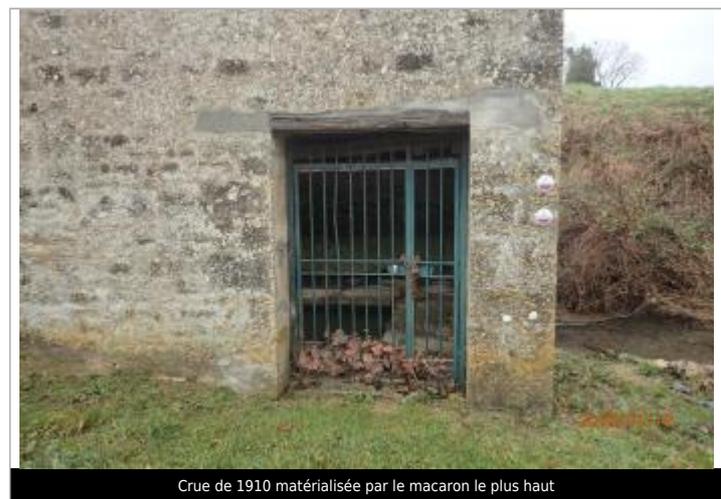
Commentaires : trait fin marron sur la pierre à l'intérieur du lavoir, reporté pour plus de visibilité.
 Un macaron a été posé à droite de l'entrée du lavoir.

Texte : Bassin Versant de l'Armançon - Janvier 1910 - Niveau atteint par les eaux - Armançon
Maximum de l'inondation : Oui
Visibilité : Oui **État du repère :** Bon
Pérennité : Longue
