Commune : **MONTREUIL-L'ARGILLE**

Rivière : **La Guieul**

## Vitre à l'angle de la rue Saint-Jacques et de la rue Grande.

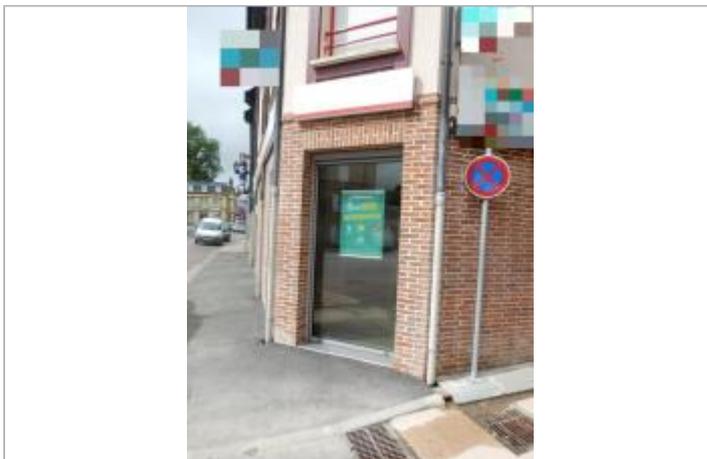
A l'angle de la rue Saint-Jacques et de la rue Grande (photo SPC SACN)

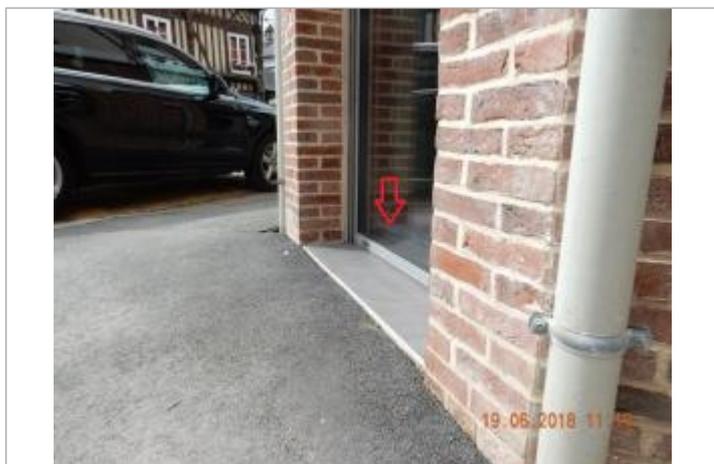
Nature du repère : **Laisse d'inondation**

**Différence entre le niveau d'eau et la référence (en m) :** 0.300 m

**Altitude calculée de l'eau (en m) :** 169.23 m

Laises d'inondation sur la vitre (photo SPC SACN)
