Commune : **NOTRE-DAME-DU-HAMEL** | Rivière : **La Charentonne**

GÉNÉRAL

Unité de gestion : Seine aval-Côtiers Normands
Code : WEB_S_202210065622 **Date de mise à jour :** 06/10/2022
Auteur : SPC.SACN

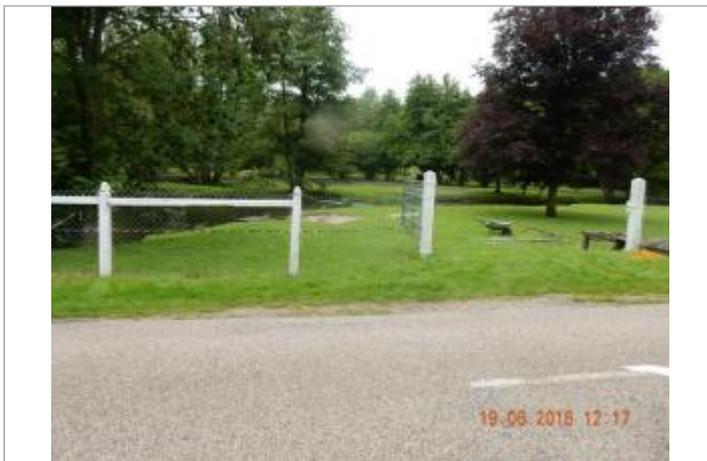
Pré en amont de la D33 (photo SPC SACN)

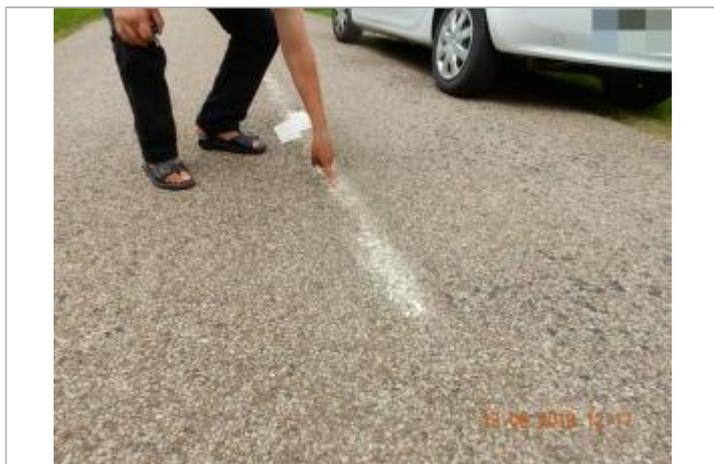
12 Juin 2018
 Nature de l'inondation : **Débordement de cours d'eau** | Nature du repère : **Témoignage oral**

Maximum de l'inondation : Oui
Visibilité : Oui **Repère calculé :** Non

Niveau maximum atteint d'après le témoignage (photo SPC SACN)
