Commune : **BERNAY**Rivière : **La Charentonne**

## Mur (côté intérieur de la cour) jouxtant le portail d'entrée du N°12 rue du 11 Novembre 1918.

Code : WEB\_S\_201808103006

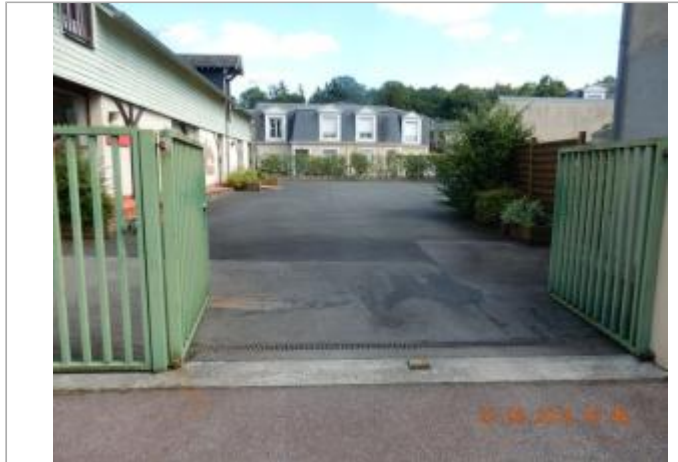
N°17 rue du 11 Novembre, portail d'entrée du parking

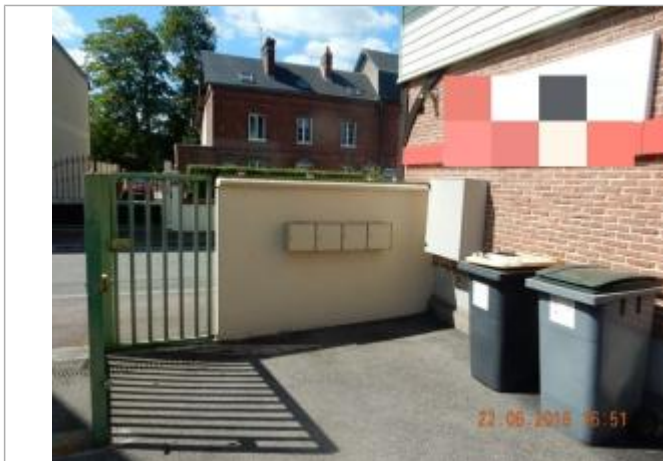
**13 Juin 2018**Nature de l'inondation : **Débordement de cours d'eau**Altitude calculée de l'eau : **103.93 m**Nature du repère : **Laisse d'inondation**

Commentaires : La laisse d'inondation se trouve sur le mur du portail à l'intérieur du parking

Vue du mur du portail à l'intérieur du parking (photo SPC SACN)
