Commune : **BERNAY**Rivière : **La Charentonne****Boitier à proximité du n°17 rue du 11 Novembre****1** Repère(s) sur le site**GÉNÉRAL**

Code : WEB_S_201808102853

**13 Juin 2018**Nature de l'inondation : **Débordement de cours d'eau**Altitude calculée de l'eau : **103.92 m**Nature du repère : **Témoignage oral****Commentaires :** Un témoignage indique que l'eau est montée au pied du boitier au maximum de l'inondation**GÉNÉRAL**

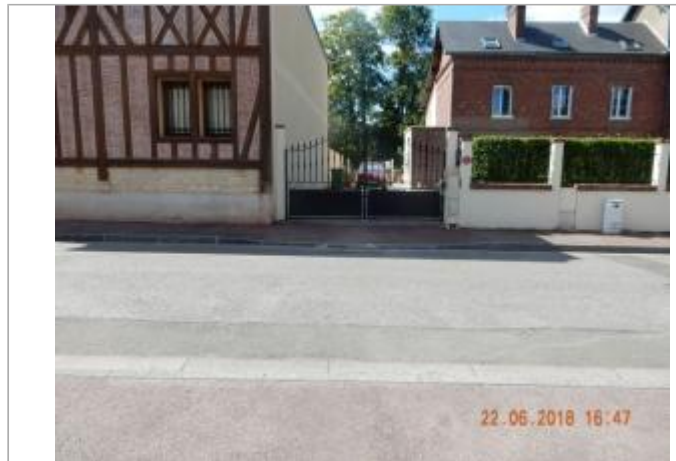
Boitier à proximité du n°17 rue du 11 Novembre (photo SPC SACN)

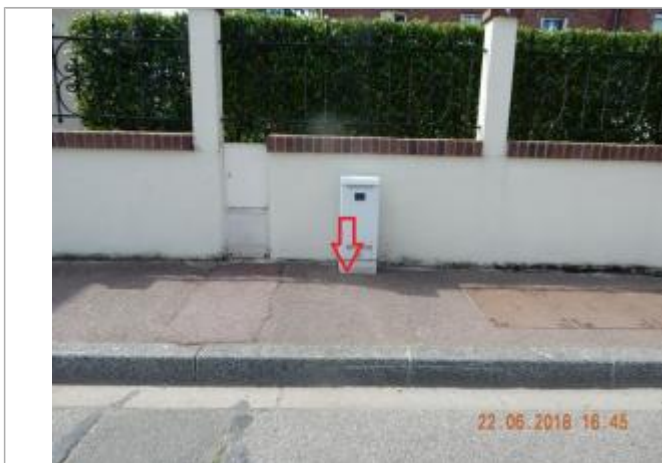
MARQUE**Maximum de l'inondation :** Oui**Visibilité :** Oui**Repère calculé :** Non**Pérennité :** Aucune**SOURCE DE REPÉRAGE : CAMPAGNE DE TERRAIN SPC SACN DU 22 JUIN 2018 - 22/06/2018****Type de repérage :** Campagne de terrain post-inondation**Organisme :** SPC Seine aval - Côtiers normands**CAMPAGNE DE NIVELLEMENT DU SPC SACN. LE SPC N'EST PAS GÉOMÈTRE EXPERT, LES COTES SONT INDIQUÉES À TITRE INDICATIF. - 04/12/2018****Méthode :** Méthode combinée**Organisme :** SPC Seine aval - Côtiers normands**Commentaires sur le nivellement :** Niveau du parking nivelé au GPS, niveau de la marque inondation nivelé au "distomètre" laser.**Référence nivelée :** Autre type de référence**Description référence du repère :** Niveau du parking, en face du transformateur.**Système altimétrique :** NGF IGN 1969 (système normal)**Altitude de la référence (en m) :** 103.840 m**Différence entre le niveau d'eau et la référence (en m) :** 0.080 m**Altitude calculée de l'eau (en m) :** 103.92

Boitier à proximité du n°17 rue du 11 Novembre (photo SPC SACN)
