Commune : **YENNE**Rivière : **Le Rhône****Yenne - Hameau d'Étain****Commentaires :** Mur de la grange**2**

GÉNÉRAL**Unité de gestion :** Rhône amont**Code :** RH_AM_YENN_4**Date de mise à jour :** 27/04/2020**Auteur :** SHR

**1944**Nature de l'inondation : **Débordement de cours d'eau**Altitude calculée de l'eau : **228.76 m**Nature du repère : **Repère normalisé (décret n°2005-233)****GÉNÉRAL****Code :** RC_YENN_4_1944**Date de mise à jour :****Auteur :** SHR

Février 1990

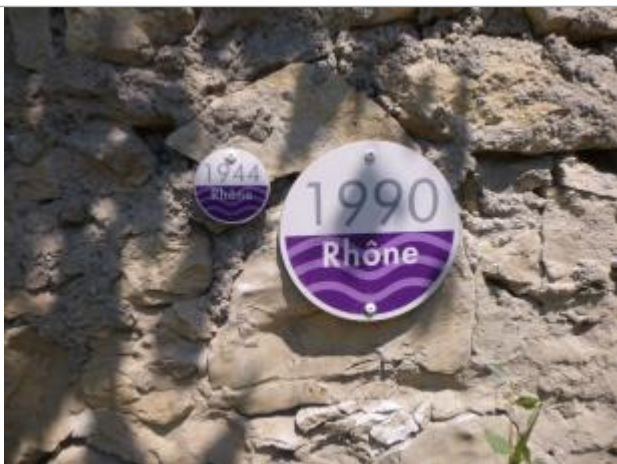
Aperçu

MARQUE**Maximum de l'inondation :** Non renseigné**Visibilité :** Oui**État du repère :** Bon**Pérennité :** Longue**Repère calculé :** Non renseigné**PHEC :** Non renseigné**NIVELLEMENT****Méthode :** Non renseigné**Référence nivelée :** Marque d'inondation**Système altimétrique :** NGF IGN 1969 (système normal)**Altitude de la référence (en m) :** 228.050 m**Différence entre le niveau d'eau et la référence (en m) :** 0.710 m**Altitude calculée de l'eau (en m) :** 228.76

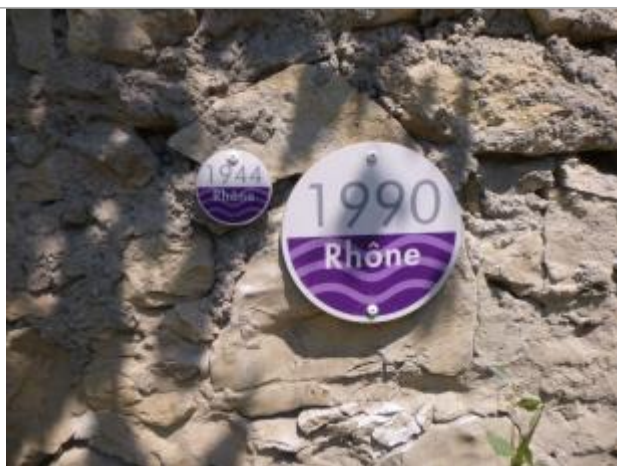
Commentaires : plaque sur le mur de la grange en pierre

MARQUE

Texte : 1990

Visibilité : Oui
