Commune : **YENNE**Rivière : **Le Rhône****Yenne - Hameau d'Étain****Commentaires** : Mur de la grange**2**

GÉNÉRAL**Unité de gestion** : Rhône amont**Code** : RH_AM_YENN_4**Date de mise à jour** : 27/04/2020**Auteur** : SHR

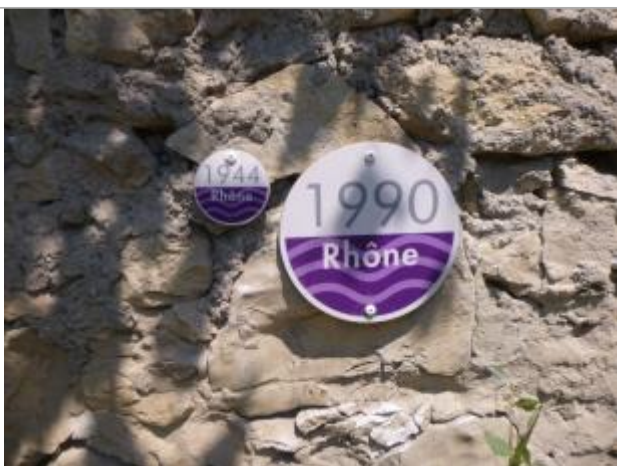
**Février 1990**Nature de l'inondation : **Débordement de cours d'eau**Altitude calculée de l'eau : **228.69 m**Nature du repère : **Repère normalisé (décret n°2005-233)****Commentaires** : plaque sur le mur de la grange en pierre**GÉNÉRAL****Code** : RC_YENN_4_1990**Date de mise à jour** :**Auteur** : SHR

MARQUE**Texte** : 1990**Visibilité** : Oui

mur de la grange
