Commune : **COURCELLES-LE-ROI**Rivière : **La Rimarde****Lavoir au bout de la Venelle du lavoir****Commentaires** : Accessible au niveau du 13 rue du tertre**1** Repère(s) sur le site**GÉNÉRAL****Unité de gestion** : Seine moyenne-Yonne-Loing**Code** : WEB_S_201808304156 **Date de mise à jour** : 20/01/2020**Auteur** : SMORE

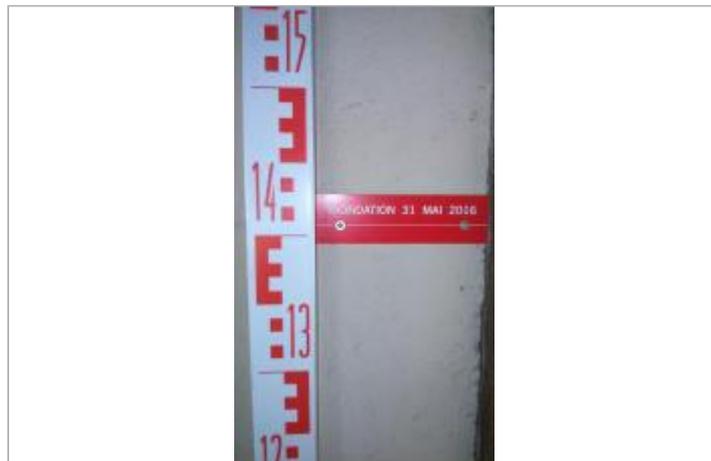
plaque rouge

**31 Mai 2016**Nature de l'inondation : **Débordement de cours d'eau**Altitude calculée de l'eau : **100.89 m**Nature du repère : **Plaque****Commentaires** : Plaque rouge à l'intérieur du lavoir**GÉNÉRAL****Code** : WEB_R_201808304631**Date de mise à jour** :**Auteur** : SMORE

MARQUE**Texte** : Inondation du 31 mai 2016**Maximum de l'inondation** : Oui**Visibilité** : Oui**État du repère** : Bon**Pérennité** : Longue

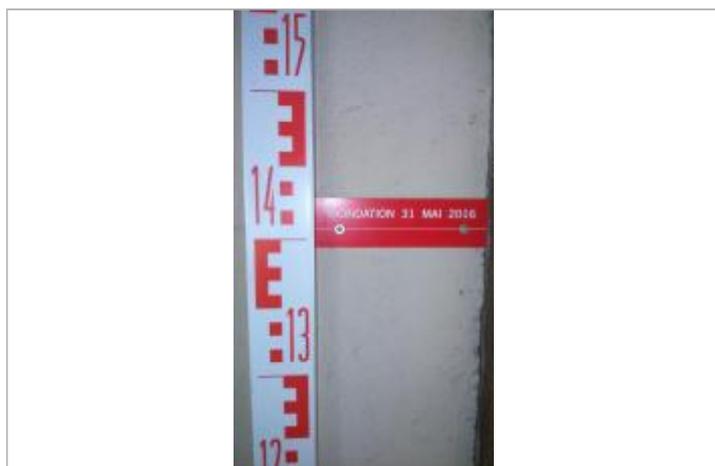
repère

PLAQUE ROUGE - 30/08/2018**Méthode** : Cheminement topographique**Commentaires sur le nivellement** : repere de base utilisé au porche de l'église**Référence nivelée** : Marque d'inondation**Description référence du repère** : autre**Système altimétrique** : NGF IGN 1969 (système normal)**Altitude de la référence (en m)** : 100.890 m**Différence entre le niveau d'eau et la référence (en m)** : 0.000 m**Altitude calculée de l'eau (en m)** : 100.89
