Commune : **GAILLAC-D'AVEYRON****GAIL-2 : l'Aveyron au niveau du pont de Gaillac (D 95)**

GAIL-2 : l'Aveyron au niveau du pont de Gaillac (D 95)

**MARQUE****Texte :** Niveau atteint par les eaux de l'Aveyron - crue du 26 octobre 1979**Maximum de l'inondation :** Oui**Visibilité :** Oui

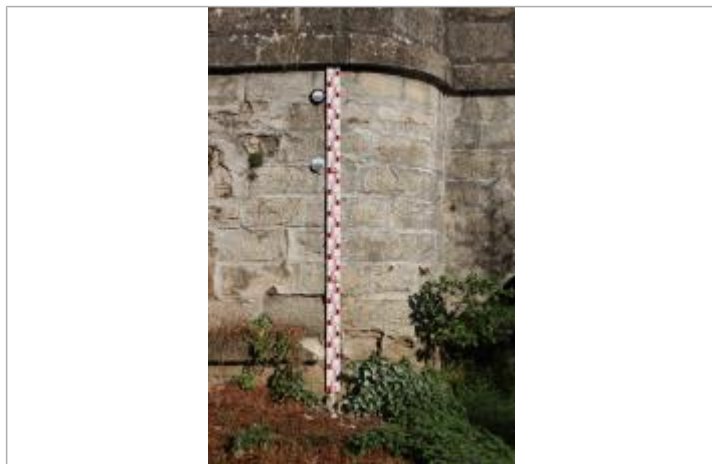
**26 octobre 1979**Nature de l'inondation : **Débordement de cours d'eau**Altitude calculée de l'eau : **608.79 m**Nature du repère : **Repère normalisé (décret n°2005-233)**

repère correspondant au niveau atteint par la crue du 26/10/1979 (macaron du bas sur la photo)

Repère positionné à environ 210 cm au dessus du sol

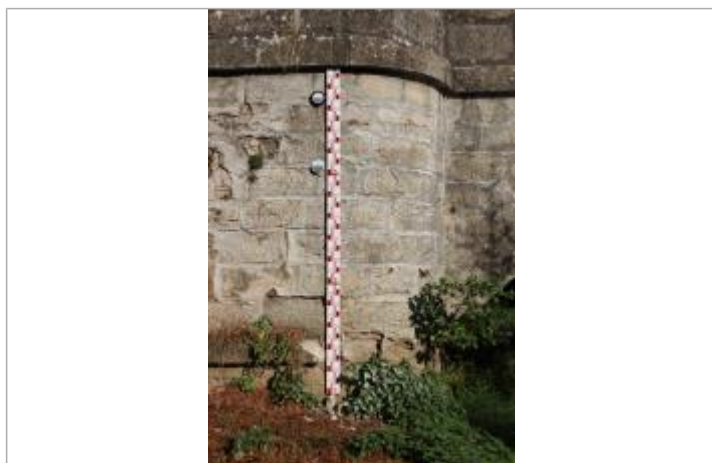
**22 octobre 1933**Nature de l'inondation : **Débordement de cours d'eau**Altitude calculée de l'eau : **609.43 m**Nature du repère : **Repère normalisé (décret n°2005-233)**

repère correspondant au niveau atteint par la crue du 22/10/1933 (macaron du haut sur la photo)

Repère positionné à environ 270 cm au dessus du sol
