Commune : **GAILLAC-D'AVEYRON****GAIL-2 : l'Aveyron au niveau du pont de Gaillac (D 95)**

**Commentaires :** Site identifié dans le cadre de la campagne 2018 de pose de repères de crues sur le territoire du Syndicat Mixte du Bassin Versant Aveyron Amont (SMBV2A). Validation par le service prévention des risques de la DDT12 en 2017

GAIL-2 : l'Aveyron au niveau du pont de Gaillac (D 95)

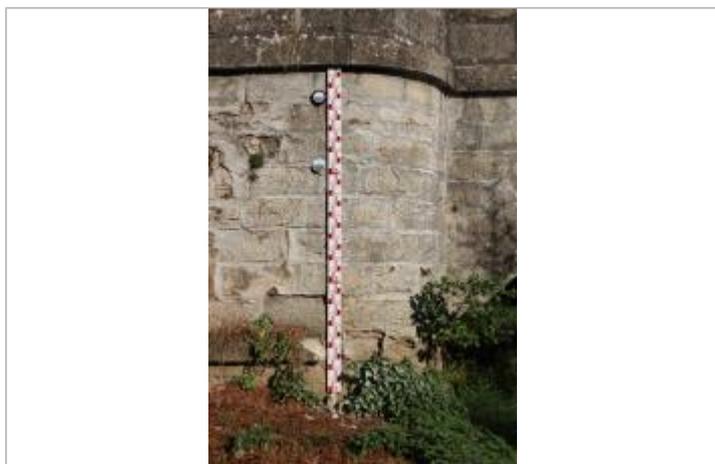
**MARQUE****Texte :** Niveau atteint par les eaux de l'Aveyron - crue du 26 octobre 1979**Maximum de l'inondation :** Oui**Visibilité :** Oui

repère correspondant au niveau atteint par la crue du 26/10/1979 (macaron du bas sur la photo)

Repère positionné à environ 210 cm au dessus du sol

**REPÈRE DU NIVEAU ATTEINT PAR LA CRUE DU 26 OCTOBRE 1979 - 13/07/2018****Méthode :** Cheminement topographique**Commentaires sur le nivellement :** Nivellement réalisé par le cabinet Christophe BOIS GEOMETRE (RODEZ) pour le compte du SMBV2A.

**Référence nivelée :** Marque d'inondation**Description référence du repère :** en référence à la trace de la crue du 26/10/1979 relevée sur maison voisine**Système altimétrique :** NGF IGN 1969 (système normal)**Altitude de la référence (en m) :** 608.790 m**Différence entre le niveau d'eau et la référence (en m) :** 0.000 m**Altitude calculée de l'eau (en m) :** 608.79

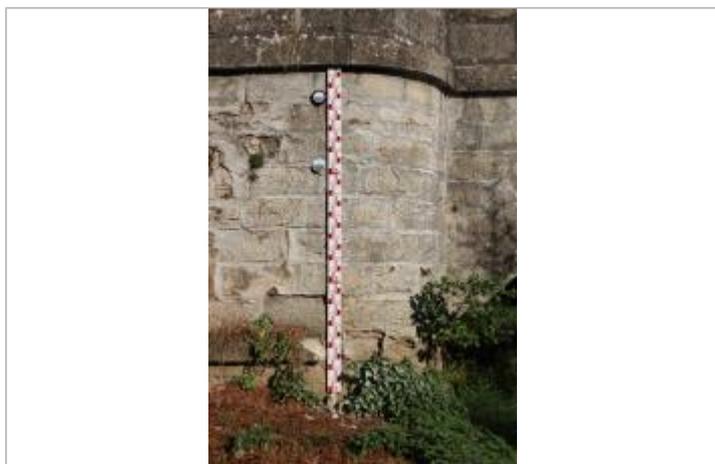
**MARQUE****Texte :** Niveau atteint par les eaux de l'Aveyron - crue du 22 octobre 1933**Maximum de l'inondation :** Non renseigné**Visibilité :** Oui

repère correspondant au niveau atteint par la crue du 22/10/1933 (macaron du haut sur la photo)

Repère positionné à environ 270 cm au dessus du sol

**REPÈRE DU NIVEAU ATTEINT PAR LA CRUE DU 22 OCTOBRE 1933 - 14/09/2018****Méthode :** Cheminement topographique**Commentaires sur le nivellement :** Nivellement réalisé par le cabinet Christophe BOIS GEOMETRE (RODEZ) pour le compte du SMBV2A.

**Référence nivelée :** Marque d'inondation**Description référence du repère :** en référence à la trace de la crue du 22/10/1933 relevée sur maison voisine**Système altimétrique :** NGF IGN 1969 (système normal)**Altitude de la référence (en m) :** 609.430 m**Différence entre le niveau d'eau et la référence (en m) :** 0.000 m**Altitude calculée de l'eau (en m) :** 609.43
