Commune : **MORLAIX**Rivière : **Le Jarlot****17 rue de Paris****1** Repère(s) sur le site**GÉNÉRAL**

Code : MorlaixCo_03

**3 Juin 2018**Nature de l'inondation : **Débordement de cours d'eau**Altitude calculée de l'eau : **10.94 m**Nature du repère : **Laisse d'inondation****GÉNÉRAL**

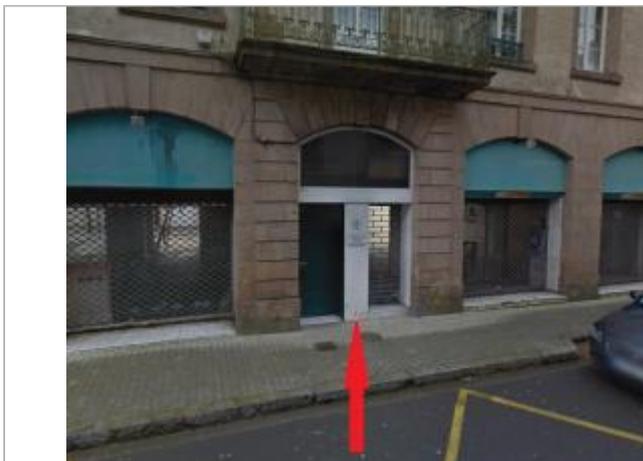
bâtiment au 17 rue de Paris

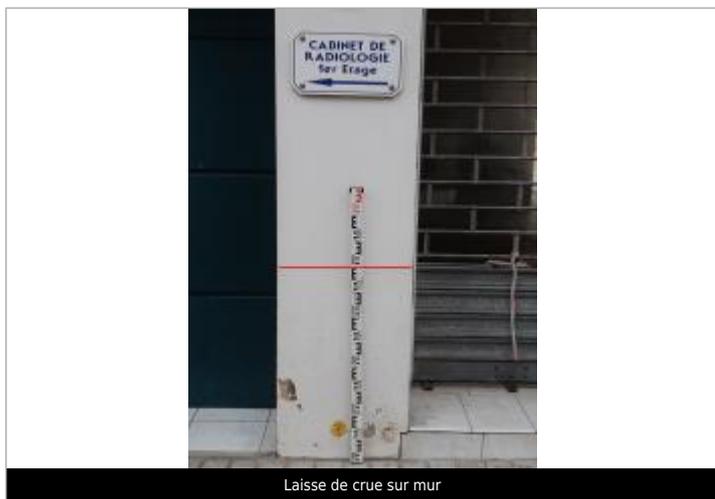
Description référence du repère : trottoir pavé au droit de la plaque « Cabinet de radiologie »

Différence entre le niveau d'eau et la référence (en m) : 0.800 m

Altitude calculée de l'eau (en m) : 10.94

Laisse de crue sur mur
