Commune : **MORLAIX**Rivière : **Le Jarlot****14 rue de Paris****1** Repère(s) sur le site**GÉNÉRAL****Unité de gestion :** Vilaine-Côtière Bretons**Code :** MorlaixCo_05**Date de mise à jour :** 13/06/2022**Auteur :** Morlaix Communauté

**3 Juin 2018**Nature de l'inondation : **Débordement de cours d'eau**Altitude calculée de l'eau : **10.91 m**Nature du repère : **Laisse d'inondation****GÉNÉRAL****Code :** MorlaixCo_06**Date de mise à jour :****Auteur :** Morlaix Communauté

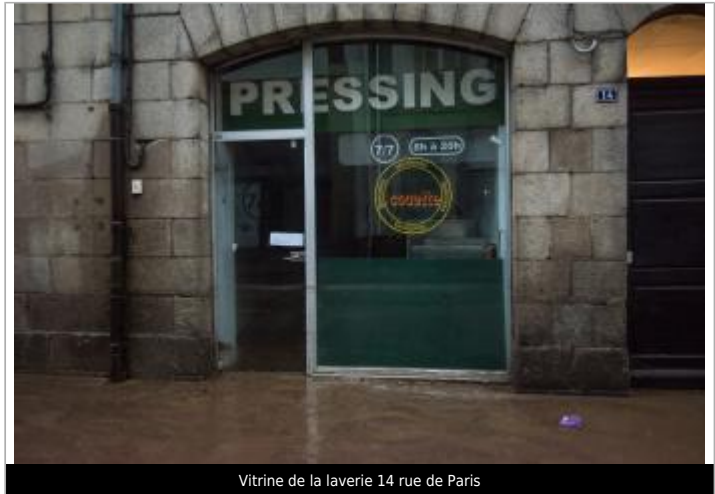
Vitrine de la laverie 14 rue de Paris

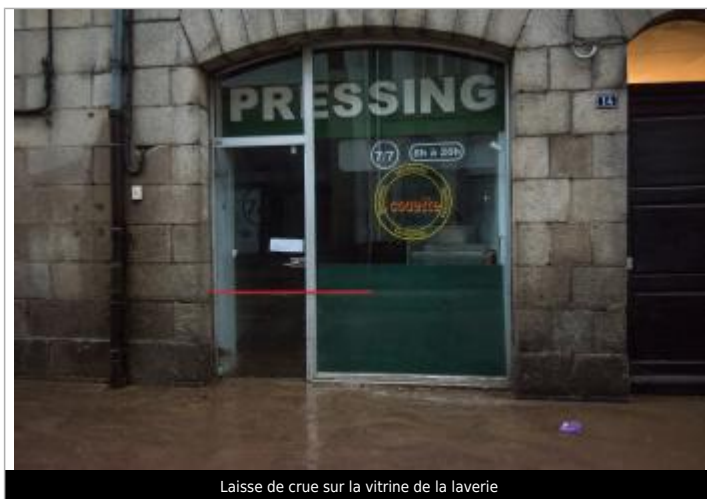
MARQUE**Maximum de l'inondation :** Oui**Visibilité :** Oui**État du repère :** Bon**Pérennité :** Aucune**Repère calculé :** Non**PHEC :** Non renseigné**SOURCE DE REPÉRAGE : VISITE TERRAIN MORLAIX COMMUNAUTÉ - 19/09/2018****Type de repérage :** Campagne de terrain post-inondation**TROTTOIR PAVÉ À L'ANGLE DU MUR COTÉ DROIT DU MAGASIN (CF ÉCHELLE SUR LA PHOTO) - 06/09/2019****Méthode :** Nivellement direct**Organisme :** GEOMEXPERT**Référence nivelée :** Autre type de référence**Description référence du repère :** trottoir pavé à l'angle du mur coté droit du magasin**Système altimétrique :** NGF IGN 1969 (système normal)**Altitude de la référence (en m) :** 10.110 m**Différence entre le niveau d'eau et la référence (en m) :** 0.800 m**Altitude calculée de l'eau (en m) :** 10.91

Laisse de crue sur la vitrine de la laverie
