Commune : **MORLAIX** | Rivière : **Le Jarlot**  
**14 rue de Paris**

**Unité de gestion :** Vilaine-Côtière Bretons  
**Code :** MorlaixCo\_05 **Date de mise à jour :** 13/06/2022  
**Auteur :** Morlaix Communauté

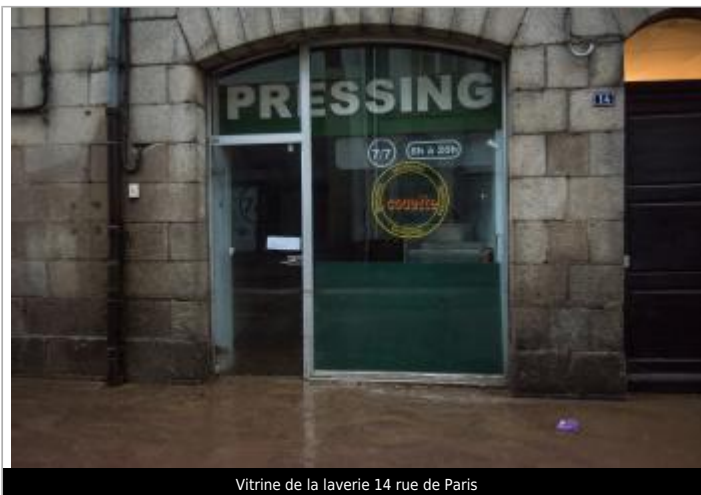
Vitrine de la laverie 14 rue de Paris

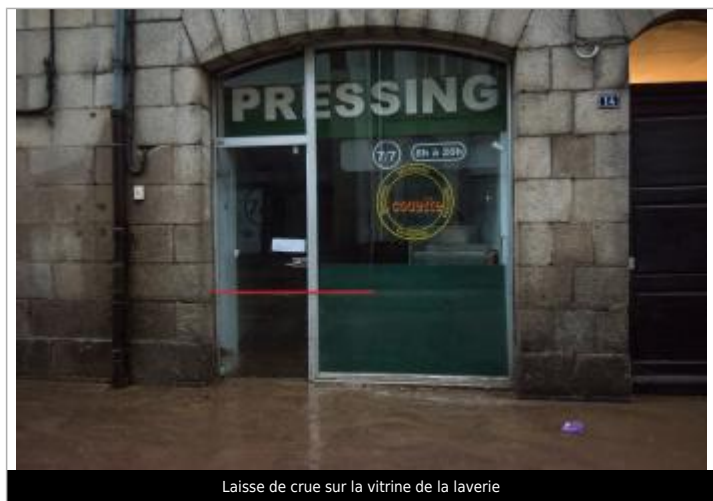
Laisse de crue sur la vitrine de la laverie

**TROTTOIR PAVÉ À L'ANGLE DU MUR COTÉ DROIT DU MAGASIN (CF ÉCHELLE SUR LA PHOTO) - 06/09/2019**

**Méthode :** Nivellement direct  
**Organisme :** GEOMEXPERT  
**Référence nivelée :** Autre type de référence  
**Description référence du repère :** trottoir pavé à l'angle du mur coté droit du magasin  
**Système altimétrique :** NGF IGN 1969 (système normal)  
**Altitude de la référence (en m) :** 10.110 m  
**Différence entre le niveau d'eau et la référence (en m) :** 0.800 m  
**Altitude calculée de l'eau (en m) :** 10.91 m
