Commune : **MORLAIX**Rivière : **Le Jarlot****14 rue de Paris****1** Repère(s) sur le site**GÉNÉRAL****Unité de gestion :** Vilaine-Côtière Bretons**Code :** MorlaixCo_05**Date de mise à jour :** 13/06/2022**Auteur :** Morlaix Communauté

**3 Juin 2018**Nature de l'inondation : **Débordement de cours d'eau**Altitude calculée de l'eau : **10.91 m**Nature du repère : **Laisse d'inondation****GÉNÉRAL****Code :** MorlaixCo_06**Date de mise à jour :****Auteur :** Morlaix Communauté

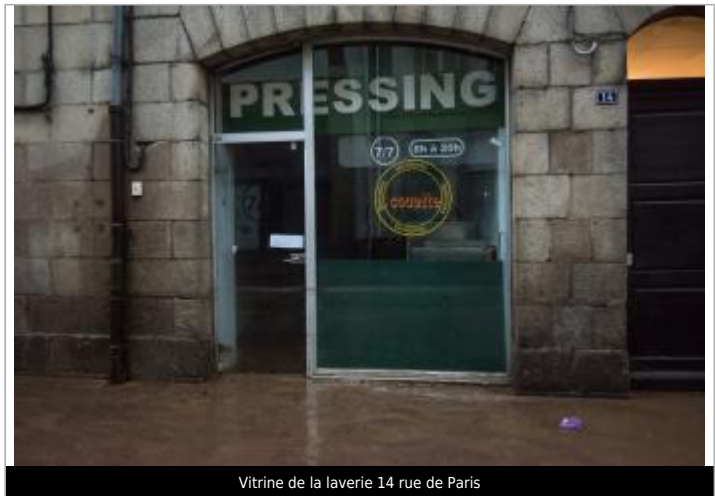
Vitrine de la laverie 14 rue de Paris

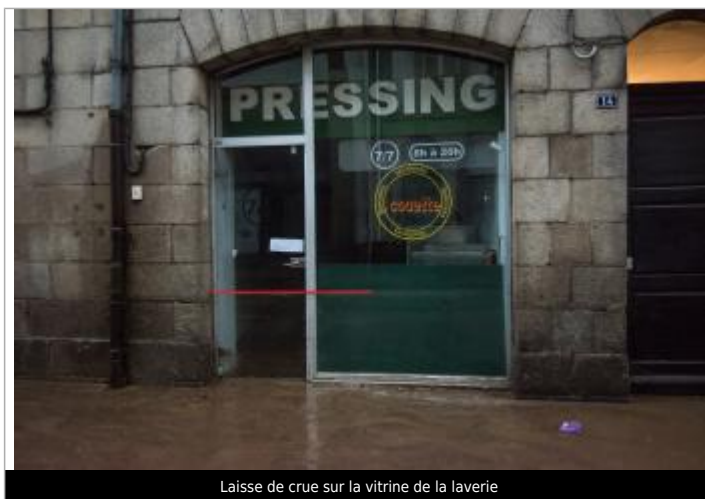
MARQUE**Maximum de l'inondation :** Oui**Visibilité :** Oui**État du repère :** Bon**Pérennité :** Aucune**Repère calculé :** Non**PHEC :** Non renseigné**SOURCE DE REPÉRAGE : VISITE TERRAIN MORLAIX COMMUNAUTÉ - 19/09/2018****Type de repérage :** Campagne de terrain post-inondation**TROTTOIR PAVÉ À L'ANGLE DU MUR COTÉ DROIT DU MAGASIN (CF ÉCHELLE SUR LA PHOTO) - 06/09/2019****Méthode :** Nivellement direct**Organisme :** GEOMEXPERT**Référence nivelée :** Autre type de référence**Description référence du repère :** trottoir pavé à l'angle du mur coté droit du magasin**Système altimétrique :** NGF IGN 1969 (système normal)**Altitude de la référence (en m) :** 10.110 m**Différence entre le niveau d'eau et la référence (en m) :** 0.800 m**Altitude calculée de l'eau (en m) :** 10.91 m

Laisse de crue sur la vitrine de la laverie
