Commune : **PLOURIN-LES-MORLAIX**Rivière : **Le Jarlot****10 rue de la tannerie****Commentaires :** Le cours d'eau de ce site est le Menguen, un affluent du Jarlot.**1** Repère(s) sur le site**GÉNÉRAL****Unité de gestion :** Vilaine-Côtiers Bretons**Code :** MorlaixCo_05**Date de mise à jour :** 13/06/2022**Auteur :** Morlaix Communauté

Bâtiment de la Tannerie, 10 rue de la tannerie

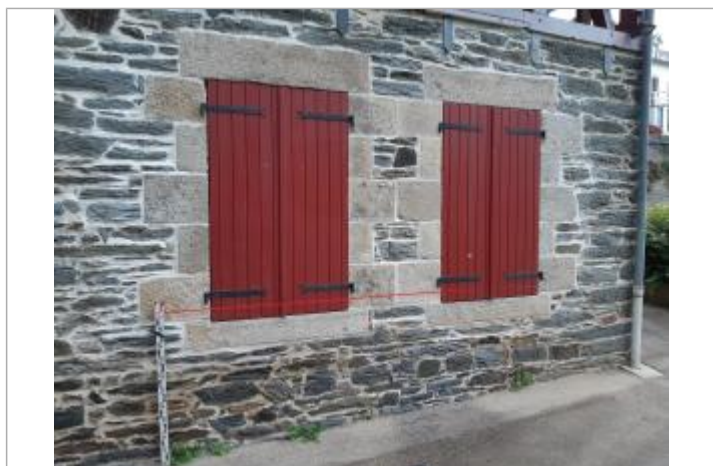
MARQUE**Maximum de l'inondation :** Oui**Visibilité :** Oui**État du repère :** Moyen**Pérennité :** Aucune**Repère calculé :** Non**PHEC :** Non renseigné**SOURCE DE REPÉRAGE : VISITE TERRAIN MORLAIX COMMUNAUTÉ - 19/09/2018****Type de repérage :** Campagne de terrain post-inondation**A L'ARRIÈRE DU BÂTIMENT, 2ÈME FENÊTRE, COTÉ GAUCHE (CHARNIÈRES), SOL (CF ÉCHELLE SUR PHOTO) - 26/06/2019****Méthode :** Nivellement direct**Organisme :** GEOMEXPERT**Référence nivelée :** Autre type de référence**Description référence du repère :** A l'arrière du bâtiment, 2ème fenêtre, coté gauche (charnières), sol**Système altimétrique :** NGF IGN 1969 (système normal)**Altitude de la référence (en m) :** 17.300 m**Différence entre le niveau d'eau et la référence (en m) :** 1.040 m**Altitude calculée de l'eau (en m) :** 18.34

Laisse de crue sur volets à l'arrière du bâtiment
