Commune : **LES PONTS-DE-CE** | Rivière : **La Loire**  
**n°38 rue de la Gare - Ponts-de-Cé**

**GÉNÉRAL**

**Unité de gestion :** Maine-Loire aval  
**Code :** LCI\_S\_7520      **Date de mise à jour :** 12/01/2026  
**Auteur :** SPC LCI

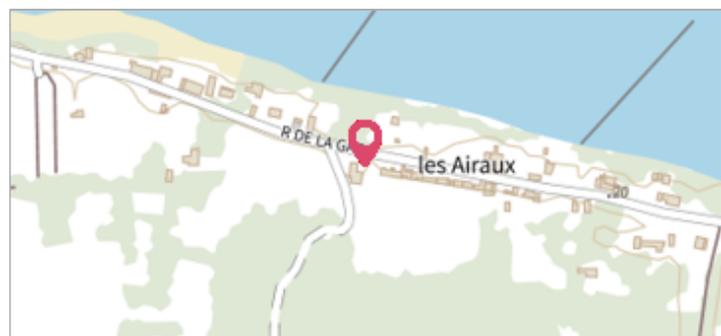
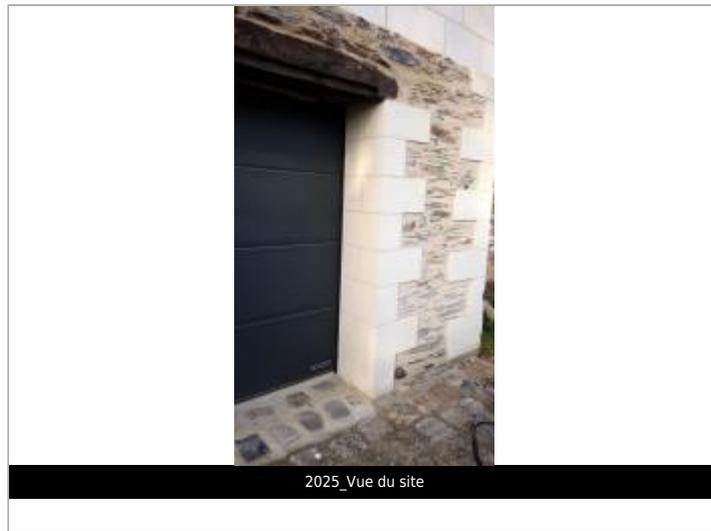
**Commentaires :** Site CORELA S8R12 - Mur extérieur - Moyen état - à préciser  
 Marques gravées disparu des tuffauts du garage, mais le propriétaire a conservé une pige avec les mesures des différentes marques effacées.

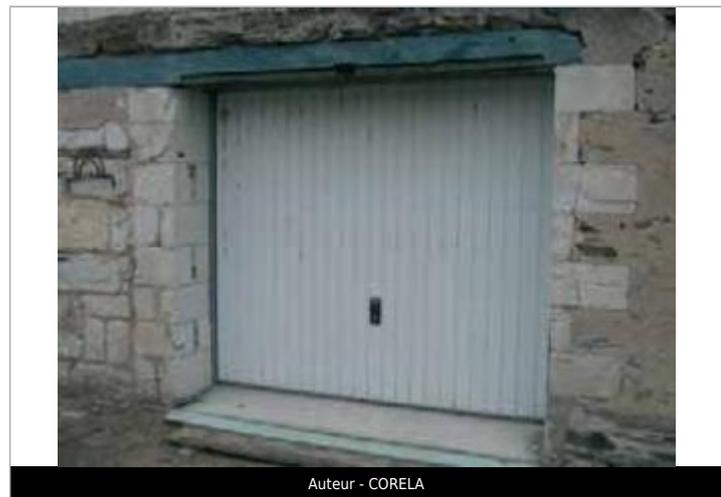
**1982** Nature de l'inondation : **Débordement de cours d'eau**      Nature du repère : **Marque gravée**

**Commentaires :** Mur extérieur

**Maximum de l'inondation :** Oui  
**Visibilité :** Non renseigné      **État du repère :** Moyen  
**Pérennité :** Non renseigné      **Repère calculé :** Non renseigné  
**PHEC :** Non renseigné
