Commune: CHALONNES-SUR-LOIRE

lle de Chalonnes - Port Girault

Rivière : La Loire

Code: SPCMLA_R_7445_7

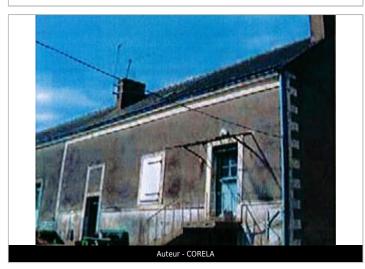
2025_Vue du site 1

Commentaires : Site CORELA S24R13 - Mur extérieur - Mauvais état.

Visite en 2025 : maison abandonnée, se dégrade

Commentaires : Mur extérieur (angle) A gauche, presque effacé en dehors du linteau.

Visibilité : Oui État du repère : Mauvais Pérennité : Aucune **Kepère calculé :** Non renseigné
