Commune : **MORLAIX**Rivière : **Le Jarlot****18 rue de Paris****1** Repère(s) sur le site**GÉNÉRAL**

Code : Morlaix_12

**3 Juin 2018**Nature de l'inondation : **Débordement de cours d'eau**Altitude calculée de l'eau : **10.98 m**Nature du repère : **Laisse d'inondation****GÉNÉRAL**

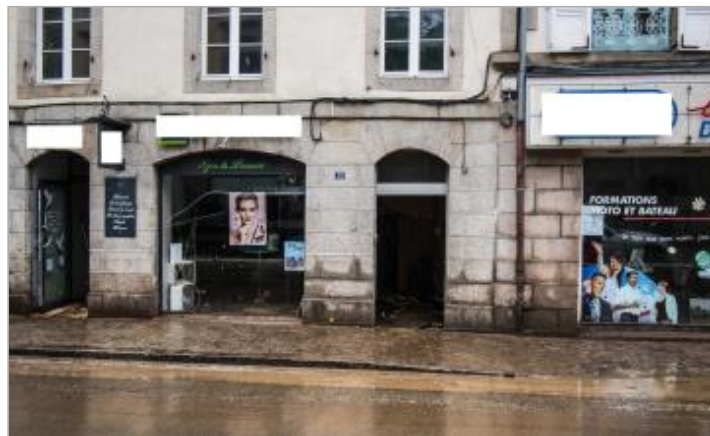
Façade avant du 18 rue de Paris

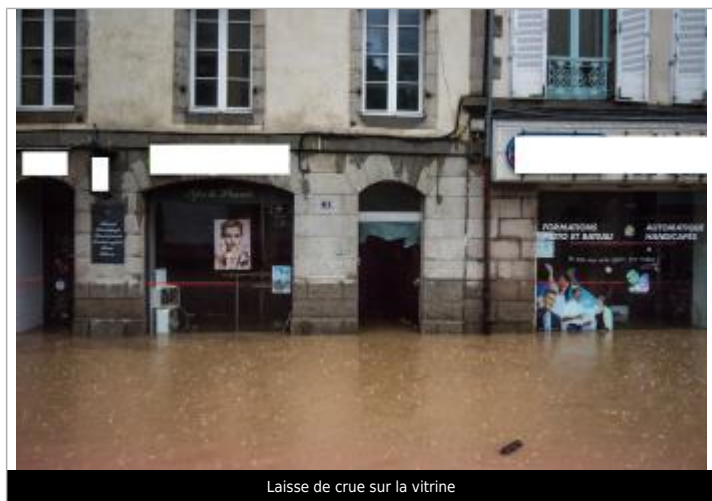
SEUIL DE LA PORTE COTÉ DROIT À L'INTÉRIEUR DU RETOUR DU MUR (CF ÉCHELLE SUR PHOTO) - 26/06/2019

Description référence du repère : seuil de la porte coté droit à l'intérieur du retour du mur

Différence entre le niveau d'eau et la référence (en m) : 1.040 m

Altitude calculée de l'eau (en m) : 10.98

Laisse de crue sur la vitrine
