Commune : **MORLAIX**Rivière : **Le Jarlot****18 rue de Paris****1** Repère(s) sur le site**GÉNÉRAL**

Code : Morlaix_12

**3 Juin 2018**Nature de l'inondation : **Débordement de cours d'eau**Altitude calculée de l'eau : **10.98 m**Nature du repère : **Laisse d'inondation****GÉNÉRAL**

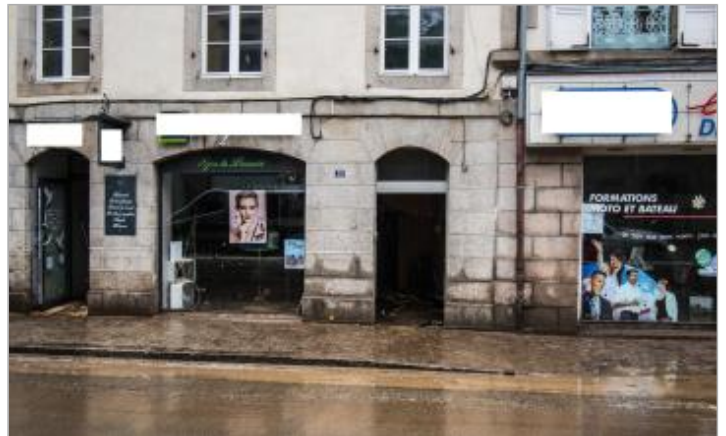
Façade avant du 18 rue de Paris

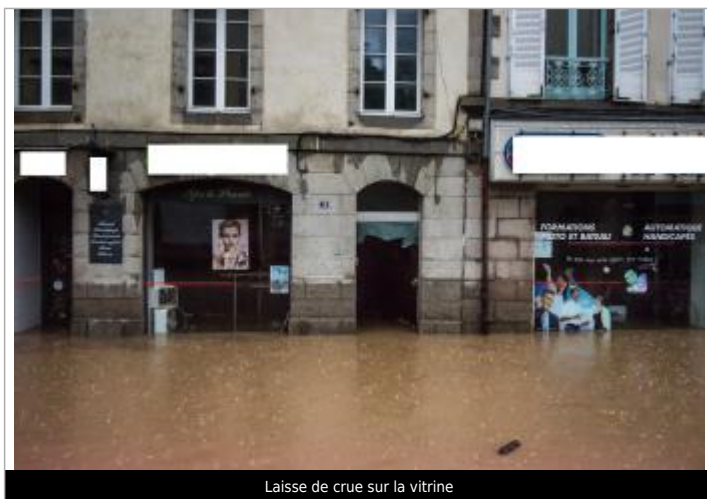
SEUIL DE LA PORTE COTÉ DROIT À L'INTÉRIEUR DU RETOUR DU MUR (CF ÉCHELLE SUR PHOTO) - 26/06/2019

Différence entre le niveau d'eau et la référence (en m) : 1.040 m

Altitude calculée de l'eau (en m) : 10.98 m

Laisse de crue sur la vitrine
