Commune : **QUIMPERLE**

Rivière : **L' Isole**

## Bâtiment au 1 place Isole en rive gauche

**Code :** DHE\_29233\_007

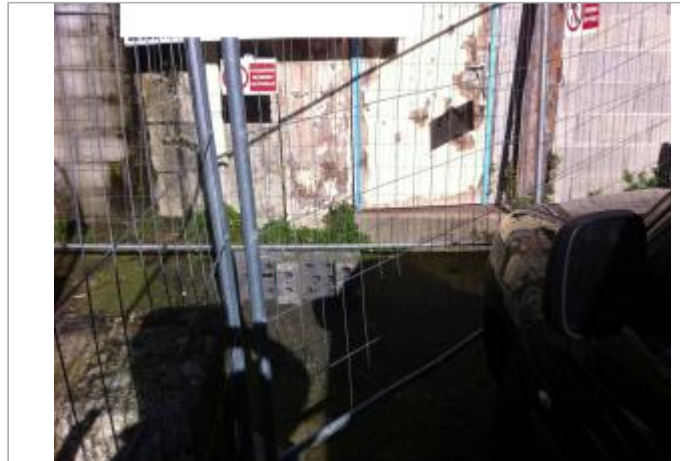
Vue générale du site en travaux lors du repérage

**Commentaires :** Bâtiment au 1 place de l'Isole, en travaux lors du repérage des laisses de crues

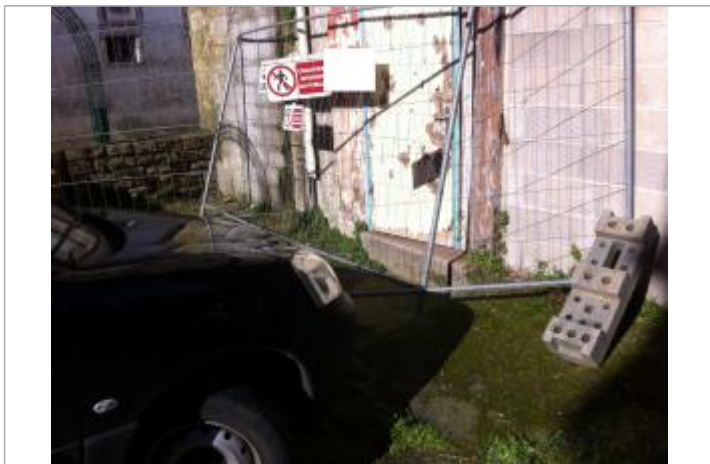
**Description référence du repère :** seuil de la porte (murée lors du repérage)

**Différence entre le niveau d'eau et la référence (en m) :** -0.030 m

seuil de la porte (murée lors du repérage)
