Commune : CEZY

Rivière : L' Yonne

**7 rue de la chapelle saint esprit, jonction des murs gris et blanc, sur la gauche (N)**

**GÉNÉRAL****Unité de gestion :** Seine moyenne-Yonne-Loing**Code :** SMYL18\_YO\_S\_23**Date de mise à jour :** 09/10/2018**Auteur :** SPC SMYL

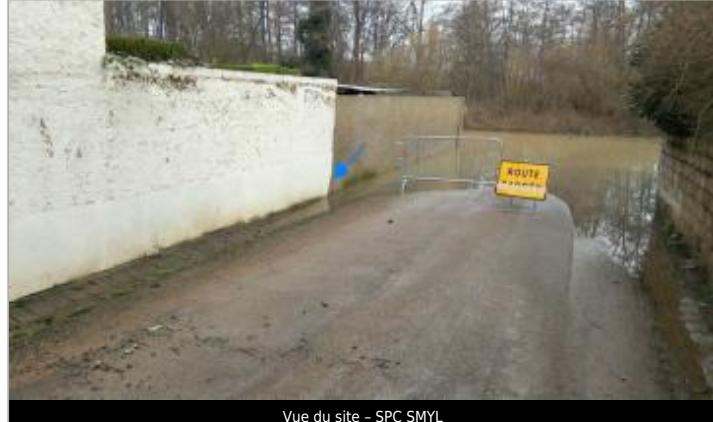
Vue du site - SPC SMYL

Commentaires : Sur le mur au niveau de la jonction

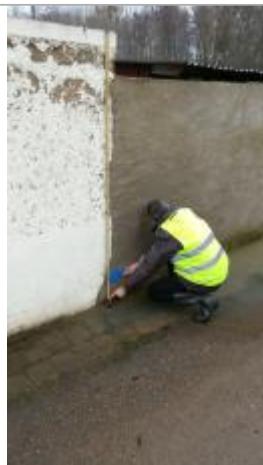
Vue de la marque - SPC SMYL

**25 Janvier 2018**Nature de l'inondation : **Débordement de cours d'eau**Altitude calculée de l'eau : **76.508 m**Nature du repère : **Laisse d'inondation**

Commentaires : Laisse sur mur

**MARQUE****Maximum de l'inondation :** Oui**Visibilité :** Non renseigné**État du repère :** Non renseigné**Pérennité :** Non renseigné**Repère calculé :** Non renseigné**PHEC :** Non renseigné**SOURCE DE REPÉRAGE : RELEVÉ DE LAISSES SUITE À LA CRUE DE JANVIER 2018 - 01/01/1970****Type de repérage :** Campagne de terrain post-inondation**Organisme :** SPC Seine moyenne - Yonne - Loing**REPÉRAGE POST-INONDATION - 03/08/2018****Méthode :** GPS**Organisme :** SPC Seine moyenne - Yonne - Loing**Référence nivélée :** Autre type de référence**Description référence du repère :** Au sol au niveau de la jonction des murs gris et blanc**Système altimétrique :** NGF IGN 1969 (système normal)**Altitude de la référence (en m) :** 76.268 m**Différence entre le niveau d'eau et la référence (en m) :** 0.240 m**Altitude calculée de l'eau (en m) :** 76.508
