Commune : **CEZY**Rivière : **L'Yonne****Rue du moulin d'en bas, aval RG du pont, sur le mur en pierre, au niveau du dernier bâtiment****Commentaires :** Sur le mur sur la deuxième rangée en dessous de l'orifice**1** Repère(s) sur le site**GÉNÉRAL****Unité de gestion :** Seine moyenne-Yonne-Loing**Code :** SMYL18\_YO\_S\_24**Date de mise à jour :** 09/10/2018**Auteur :** SPC SMYL

**25 Janvier 2018**Nature de l'inondation : **Débordement de cours d'eau**Altitude calculée de l'eau : **76.179 m**Nature du repère : **Laisse d'inondation****Commentaires :** Laisse au sol**GÉNÉRAL****Code :** SMYL18\_YO\_R\_24\_1**Date de mise à jour :****Auteur :** SPC SMYL

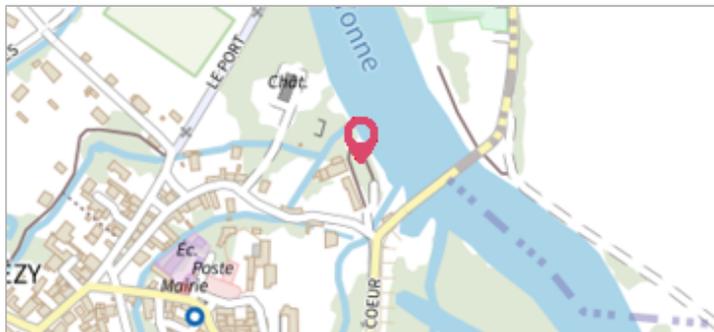
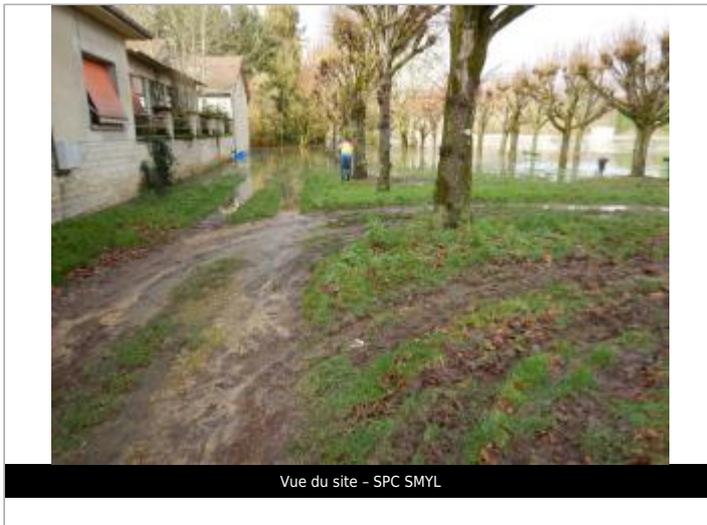
Vue du site - SPC SMYL

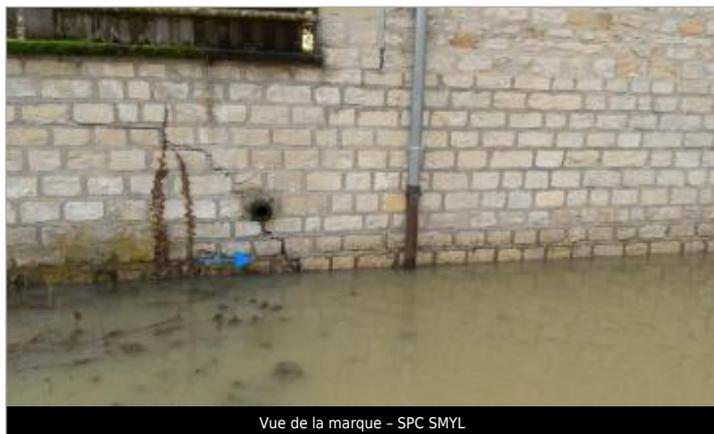
Vue de la marque - SPC SMYL

**MARQUE****Maximum de l'inondation :** Oui**Visibilité :** Non renseigné**État du repère :** Non renseigné**Pérennité :** Non renseigné**Repère calculé :** Non renseigné**PHEC :** Non renseigné**SOURCE DE REPÉRAGE : RELEVÉ DE LAISSES SUITE À LA CRUE DE JANVIER 2018 - 01/01/1970****Type de repérage :** Campagne de terrain post-inondation**Organisme :** SPC Seine moyenne - Yonne - Loing**REPÉRAGE POST-INONDATION - 03/08/2018****Méthode :** Méthode combinée**Organisme :** SPC Seine moyenne - Yonne - Loing**Référence nivelée :** Autre type de référence**Description référence du repère :** Au sol au droit du mur**Système altimétrique :** NGF IGN 1969 (système normal)**Altitude de la référence (en m) :** 75.769 m**Différence entre le niveau d'eau et la référence (en m) :** 0.410 m**Altitude calculée de l'eau (en m) :** 76.179
