Commune : **ETIGNY**Rivière : **L' Yonne****6 Grande rue, juste au S du carrefour avec l'avenue de la gare, côté E de la rue****Commentaires** : Sur le muret au niveau du pilier droit du portail**1** Repère(s) sur le site**GÉNÉRAL****Unité de gestion** : Seine moyenne-Yonne-Loing**Code** : SMYL18_YO_S_41**Date de mise à jour** : 09/10/2018**Auteur** : SPC SMYL

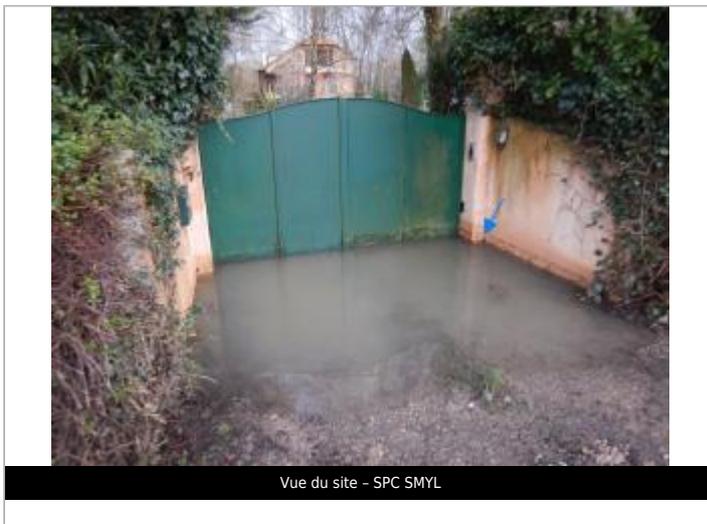
Vue du site - SPC SMYL

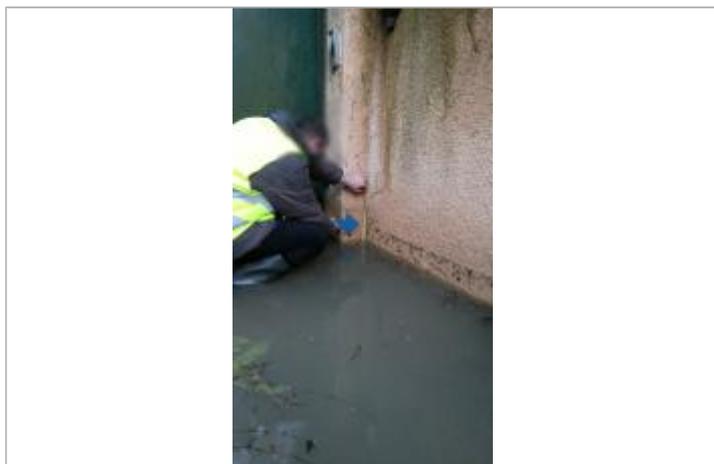
**25 Janvier 2018**Nature de l'inondation : **Débordement de cours d'eau**Altitude calculée de l'eau : **68.754 m**Nature du repère : **Laisse d'inondation****Commentaires** : Laisse sur muret**GÉNÉRAL****Code** : SMYL18_YO_R_41_1**Date de mise à jour** :**Auteur** : SPC SMYL

Vue de la marque - SPC SMYL

MARQUE**Maximum de l'inondation** : Oui**Visibilité** : Non renseigné**État du repère** : Non renseigné**Pérennité** : Non renseigné**Repère calculé** : Non renseigné**PHEC** : Non renseigné**SOURCE DE REPÉRAGE : RELEVÉ DE LAISSES SUITE À LA CRUE DE JANVIER 2018 - 01/01/1970****Type de repérage** : Campagne de terrain post-inondation**Organisme** : SPC Seine moyenne - Yonne - Loing**REPÉRAGE POST-INONDATION - 03/08/2018****Méthode** : Méthode combinée**Organisme** : SPC Seine moyenne - Yonne - Loing**Référence nivelée** : Autre type de référence**Description référence du repère** : Au sol dans le coin à droite face portail**Système altimétrique** : NGF IGN 1969 (système normal)**Altitude de la référence (en m)** : 68.454 m**Différence entre le niveau d'eau et la référence (en m)** : 0.300 m**Altitude calculée de l'eau (en m)** : 68.754 m
