Commune : LES EGLISES-D'ARGENTEUIL

## 7 rue des Fontaines

Code : SBO\_S\_17150002

**SOURCE DE REPÉRAGE : PROGRAMME DE RECENSEMENT ET DE POSE DE REPÈRES DE CRUES DU SYMBO (BOUTONNE) - 2015-2018 -**Type de repérage : Source bibliographique  
Organisme : SYMBO (Boutonne)

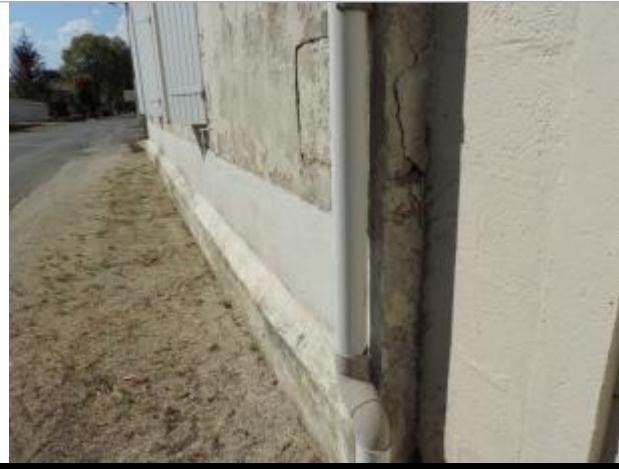
Vue de situation

Commentaires : Décrochage du mur d'une habitation, a côté gouttière, reference cadastrale AC105

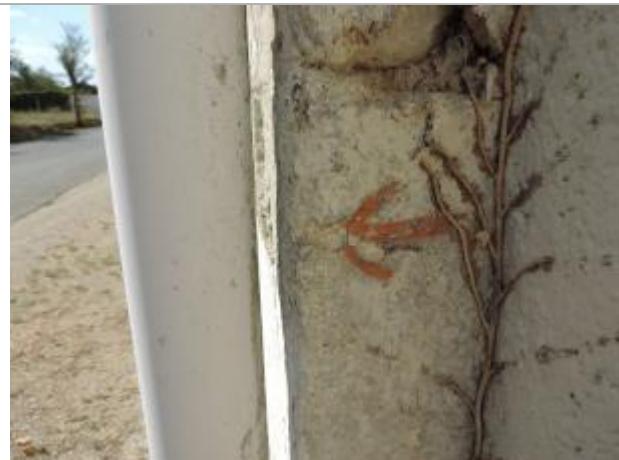
Vue détaillée

Altitude calculée de l'eau : **27.46 m**

Nature du repère : Plaque

État du repère : Mauvais

Commentaires sur le nivelllement : Environ 81 cm au sol
