Commune : <b>RIVES-DE-BOUTONNE</b>	Rivière : <b>La Boutonne</b>
<b>4 impasse du Moulin de Brie</b>		
<b>Commentaires :</b> Mur d'une propriété, référence cadastrale C581	<b>1</b> Repère(s) sur le site

**Unité de gestion :** Vienne-Charente-Atlantique  
**Code :** SBO\_S\_17268003 **Date de mise à jour :** 10/10/2018  
**Auteur :** EPTB Charente

**Code :** SBO\_R\_17268003\_1 **Date de mise à jour :** 11/10/2018  
**Auteur :** EPTB Charente

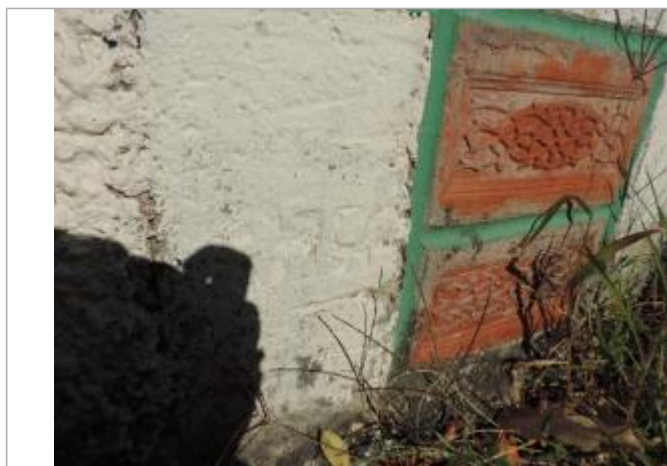
Vue détaillée

<b>1961</b>	Altitude calculée de l'eau : <b>23.96 m</b>
Nature de l'inondation : <b>Débordement de cours d'eau</b>		Nature du repère : <b>Marque gravée</b>

**Maximum de l'inondation :** Oui  
**Visibilité :** Oui **État du repère :** Mauvais  
**Pérennité :** Non renseigné **Repère calculé :** Non  
**PHEC :** Non

**Méthode :** Non renseigné  
**Organisme :** SYMBO (Boutonne)  
**Commentaires sur le nivellement :** Environ 14 cm au sol  
**Référence nivelée :** Marque d'inondation  
**Système altimétrique :** NGF IGN 1969 (système normal)  
**Altitude de la référence (en m) :** 23.960 m  
**Altitude calculée de l'eau (en m) :** 23.96 m
