Commune : AGINCOURT

## 1 route de Dommartin

**21 Mai 2012**

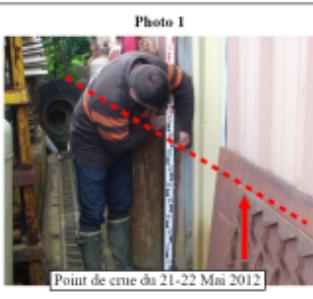
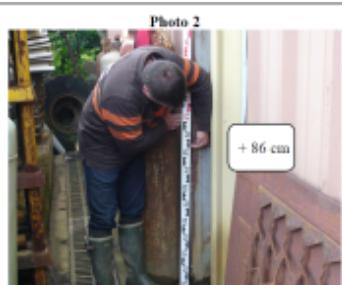
Altitude calculée de l'eau : **220.41 m**

**Texte :** 1 route de Dommartin  
**Maximum de l'inondation :** Oui

Trace sur le mur et la porte
