Commune : AGINCOURT

1 route de Dommartin

Unité de gestion : Meuse-Moselle
Code : WEB_S_201810171844 Date de mise à jour : 07/11/2018
Auteur : DDT54_PR-GC_MH

TRACE SUR LE MUR ET LA PORTE - 21/05/2012

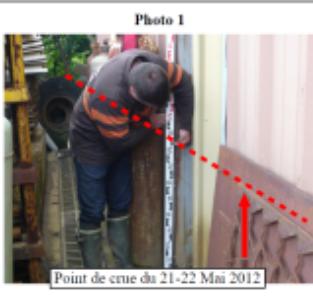
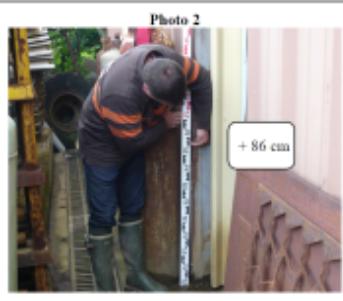
Trace sur le mur et la porte

Référence nivelée : Marque d'inondation
Système altimétrique : NGF IGN 1969 (système normal)
Altitude de la référence (en m) : 220.410 m
Altitude calculée de l'eau (en m) : 220.41 m
