Commune : **AGINCOURT** | **1 bis route de Dommartin**

**SOURCE DE REPÉRAGE :** DDT 54 (MAI 2012) - 22/05/2012  
**Type de repérage :** Campagne de terrain post-inondation

**TRACE SUR LE MUR À L'INTÉRIEUR DE LA MAISON - 21/05/2012**

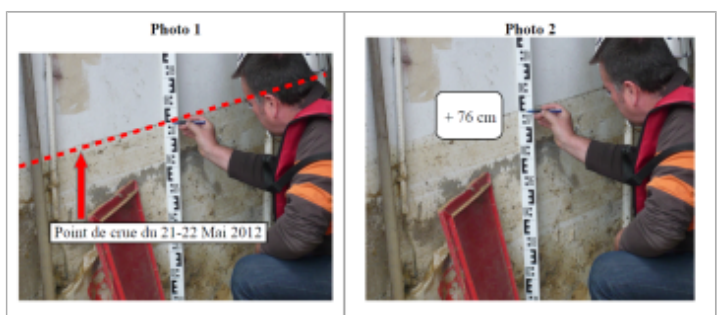
Trace sur le mur à l'intérieur de la maison

**Référence nivelée :** Marque d'inondation  
**Système altimétrique :** NGF IGN 1969 (système normal)  
**Altitude de la référence (en m) :** 220.680 m  
**Altitude calculée de l'eau (en m) :** 220.68
