Commune : AGINCOURT

**1 bis route de Dommartin**

**SOURCE DE REPÉRAGE : DDT 54 (MAI 2012) - 22/05/2012****Type de repérage :** Campagne de terrain post-inondation**TRACE SUR LE MUR À L'INTÉRIEUR DE LA MAISON - 21/05/2012**

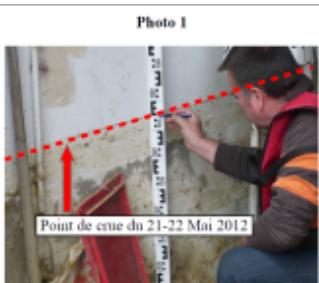
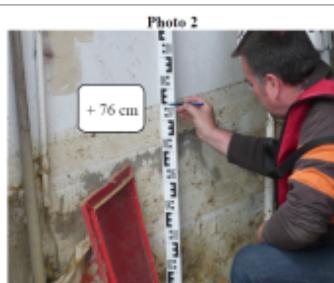
Trace sur le mur à l'intérieur de la maison

**Référence nivelée :** Marque d'inondation  
**Système altimétrique :** NGF IGN 1969 (système normal)  
**Altitude de la référence (en m) :** 220.680 m  
**Altitude calculée de l'eau (en m) :** 220.68 m
