Commune : **AGINCOURT** | **1 bis route de Dommartin**

GÉNÉRAL
 Unité de gestion : Meuse-Moselle
 Code : WEB_S_201810173836 Date de mise à jour : 07/11/2018
 Auteur : DDT54_PR-GC_MH

GÉNÉRAL
 Code : WEB_R_201810174046 Date de mise à jour : 08/11/2018
 Auteur : DDT54_PR-GC_MH

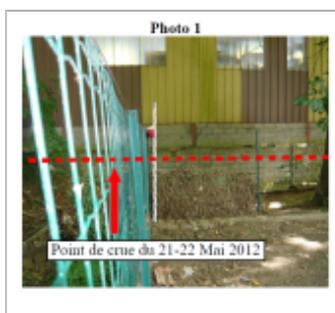
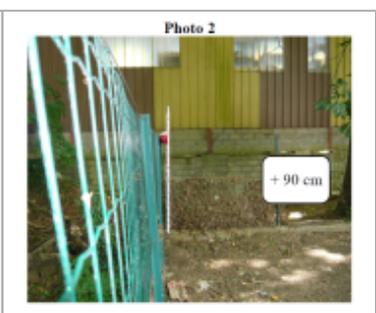
Trace sur le mur agglo

TRACE SUR LE MUR AGGLO - 21/05/2012
 Référence nivelée : Marque d'inondation
 Système altimétrique : NGF IGN 1969 (système normal)
 Altitude de la référence (en m) : 217.380 m
 Altitude calculée de l'eau (en m) : 217.38
