Commune : QUIMPERLE

**19 bis Quai Brizeux**

Rivière : La Laïta

**GÉNÉRAL****Unité de gestion :** Vilaine-Côtiers Bretons**Code :** DHE\_29233\_024**Date de mise à jour :** 25/10/2018**Auteur :** SPC VCB

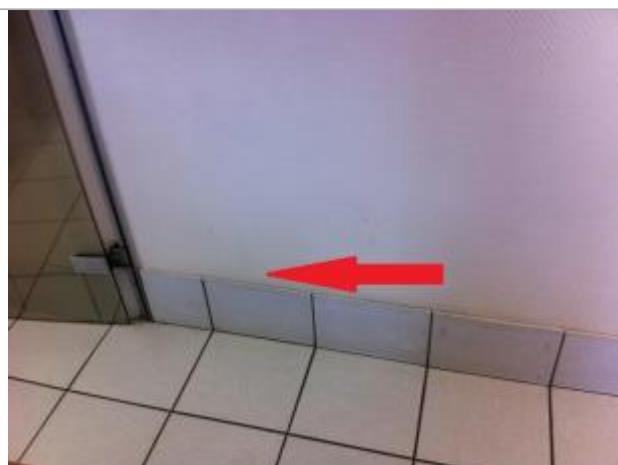
**2 Janvier 2014**Nature de l'inondation : **Débordement de cours d'eau**Altitude calculée de l'eau : **4.65 m**Nature du repère : **Témoignage oral****Commentaires :** L'eau est arrivée jusqu'au niveau de la plinthe dans le bâtiment. Selon le témoin, le niveau au 02 janvier 2014 était supérieur au niveau de la crue du 24 décembre 2013.**GÉNÉRAL****Code :** DHE 29233-024-024**Date de mise à jour :****Auteur :** SPC VCB

**MARQUE****Texte :** Plancher du bâtiment au droit de la plinthe**Maximum de l'inondation :** Oui**Visibilité :** Non**État du repère :** Disparu**Pérennité :** Aucune**Repère calculé :** Non**PHEC :** Non

Plancher au niveau de la plinthe
